UJ GROUP 車両チェックシート　管理番号：

車名	初年度登録	型式	形状	車台番号
UDトラックス	平成21年6月	PKG-GK4XAD	トラクタ	GK4XAD-30274

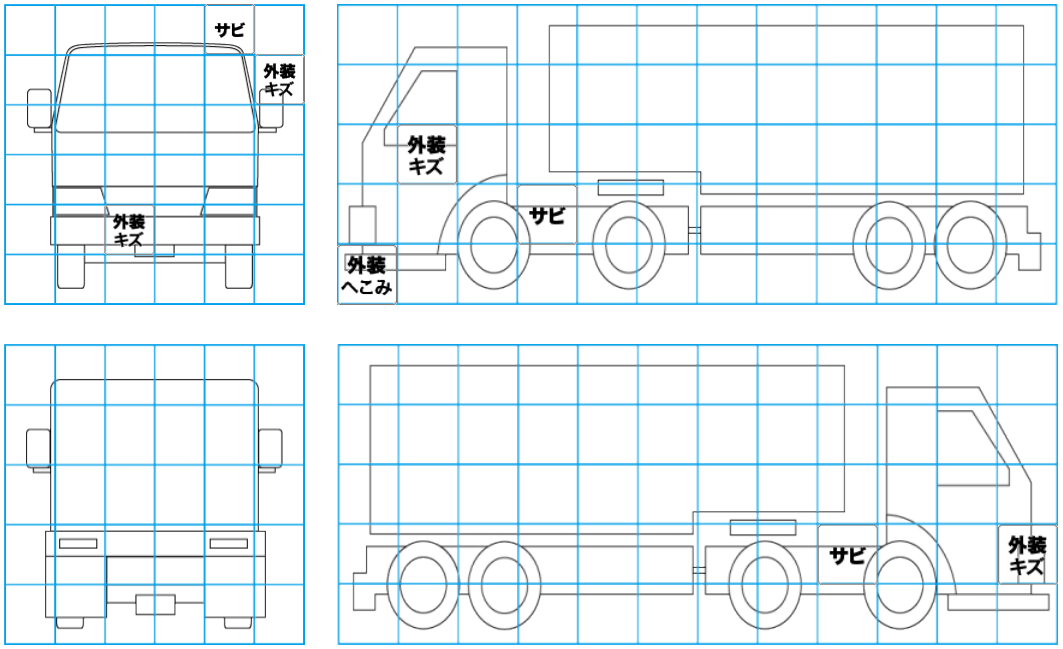
キャブコーション	フレーム番号	フレームのさび	飛石
有	確認済	小	点傷有

外装キズ	外装へこみ	うき	曲がり	サビ	補修跡	割れ	庫内キズ	庫内へこみ	庫内穴あき	床汚れ
