UJ GROUP 車両チェックシート　管理番号：

車名	初年度登録	型式	形状	車台番号
日野	平成19年2月	ADG-SH1EDXG	トラクタ	SH1EDX-11770

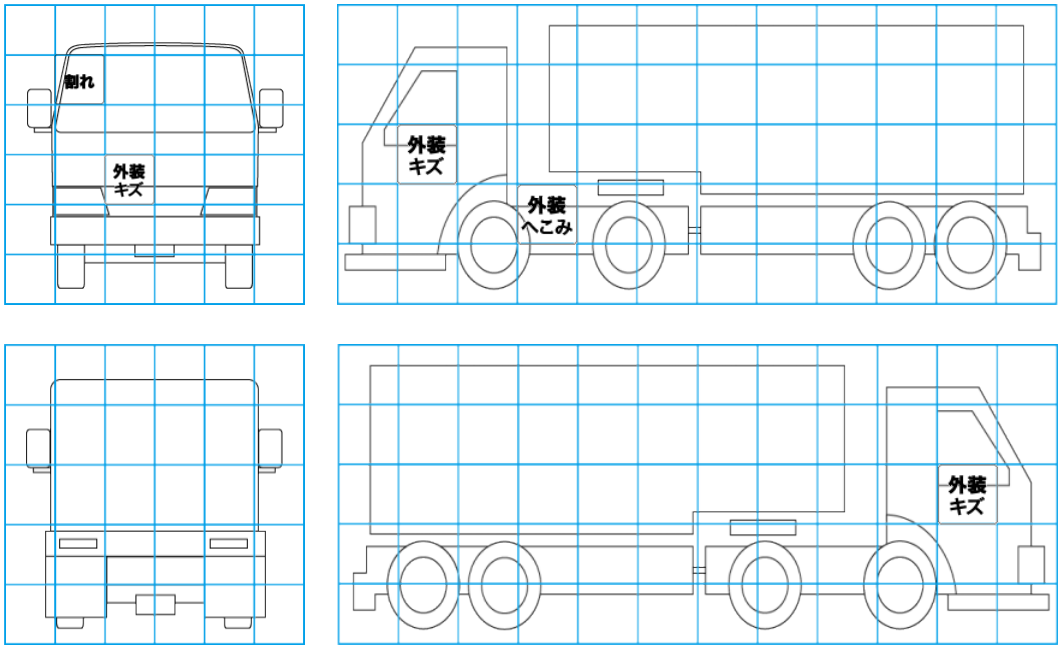
外装状態

キャブコーション	フレーム番号	フレームのさび	飛石
有	確認済	小	亀裂
