UJ GROUP 車両チェックシート　管理番号：0135053

車名	初年度登録	型式	形状	車台番号
いすゞ	平成30年9月	TPG-NMR85AN	冷凍バン	NMR85-7041280

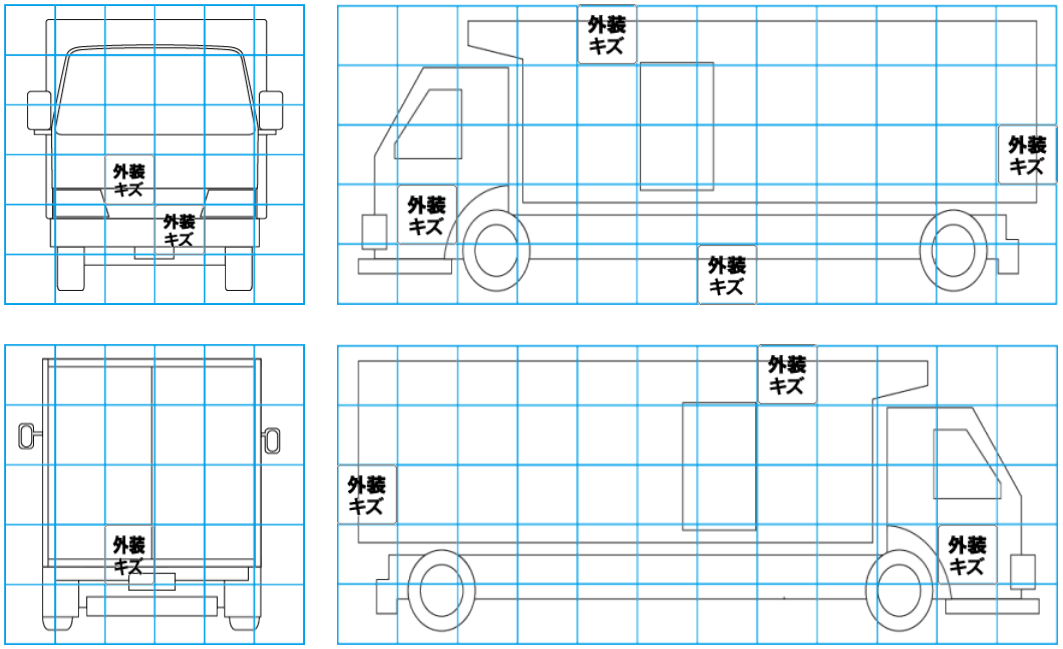
外装状態

キャブコーション	フレーム番号	フレームのさび	飛石
有	確認済	無	点傷有

【外装】　【ボデー内】

外装キズ	外装へこみ	うき	曲がり	サビ	補修跡	割れ	庫内キズ	庫内へこみ	庫内穴あき	床汚れ
