UJ GROUP 車両チェックシート　管理番号：0733001

車両情報				
車名	初年度登録	型式	形状	車台番号
三菱ふそう	平成28年3月	QPG-FU65VZ	冷凍ウィング	FU65VZ-510141

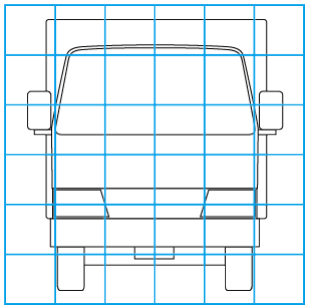
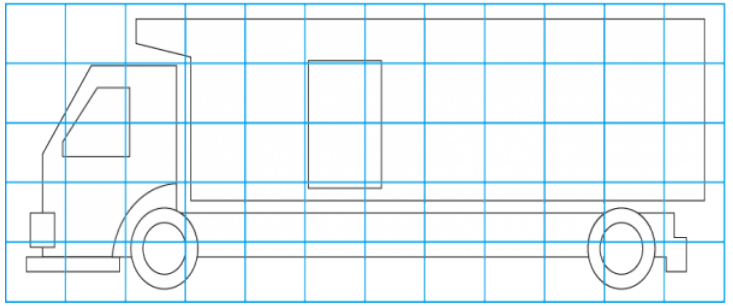
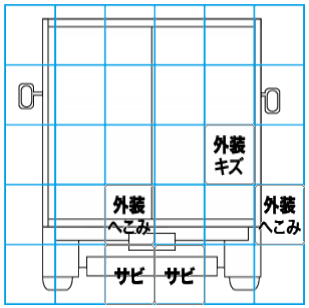
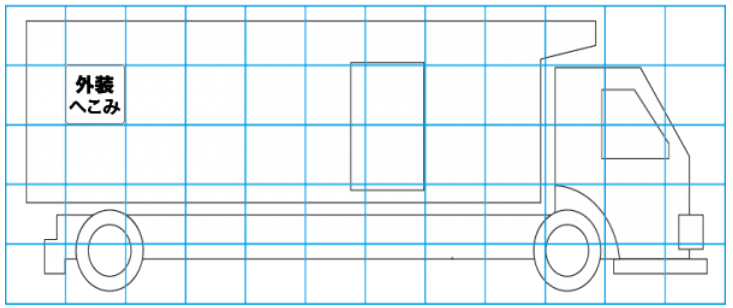
キャブコーション	フレーム番号	フレームのさび	飛石
有	確認済	小	飛石有(リペア 可)

外装キズ	外装へこみ	うき	曲がり	サビ	補修跡	割れ	庫内キズ	庫内へこみ	庫内穴あき	床汚れ
