# UJ GROUP 車両チェックシート　管理番号：0633043

| 車名 | 初年度登録 | 型式 | 形状 | 車台番号 |
|---|---|---|---|---|
| 日野 | 令和 1年9月 | 2PG-FR1AHG | 冷凍バン | FR1AH-104782 |

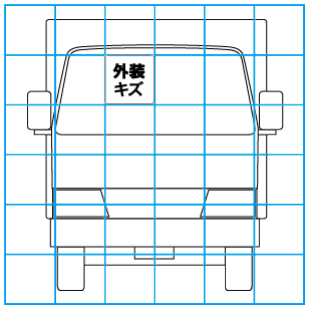
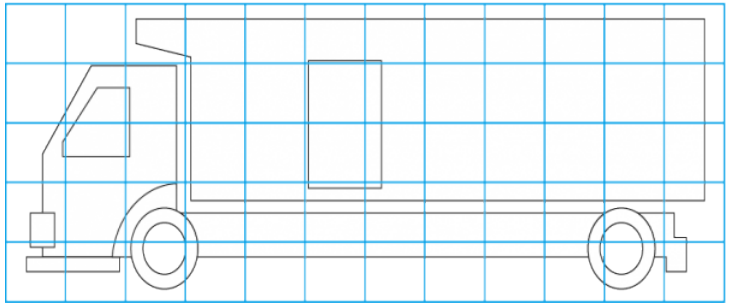
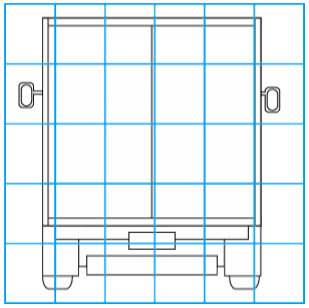
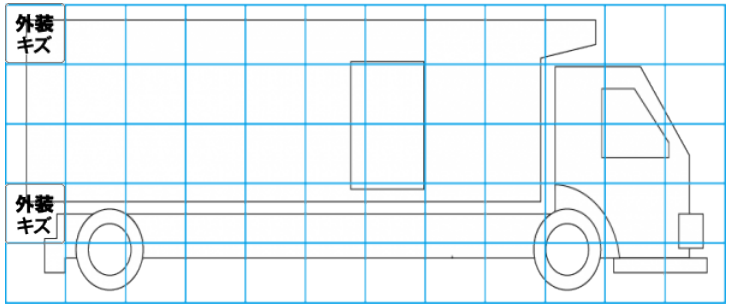
| キャブコーション | フレーム番号 | フレームのさび | 飛石 |
|---|---|---|---|
| 有 | 確認済 | 無 | 飛石有(リペア 可) |

特記事項　キャブ内汚れ傷。
