管理番号： 053261

車輌チェックシート

車輌情報				
車名	年式	排ガス	車体番号	形状
いすゞ	H25	QKG	CYJ77A-7006173	ｳｨﾝｸﾞ
走行	馬力	シフト		
617,510 km	380 (ps)/kw	(M/T) ・ A/T ・ セミA/T		7 速
ブレーキ		ボディ内寸		
(エアー) ・ バキューム		長： 9.60 m	幅： 2.39 m 高： 2.65 m	門高： 2.57 m

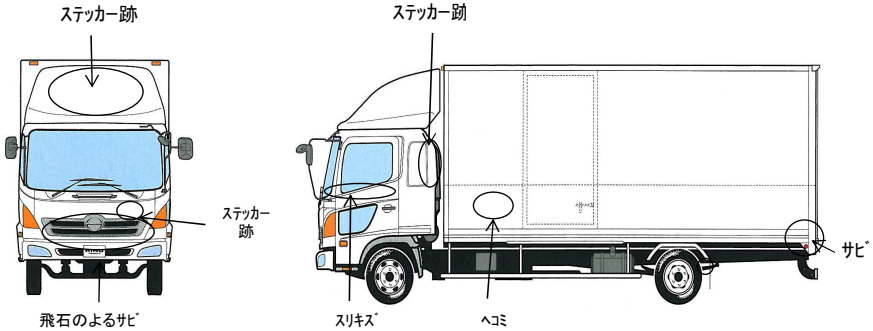
外装状態	
ボデーコーション	フレーム番号
(有) ・ 無 ・ （　　）	(確認済) ・ 一部不鮮明 ・ 見えない
フレームのさび	飛石
(無) ・ 小 ・ 中 ・ 大	無 ・ 点傷有 ・ (飛石有)（リペア (可)　不可）

外装状態は写真や現車もあわせてご確認ください。
