UJ GROUP 車両チェックシート　管理番号：0334029

車名	初年度登録	型式	形状	車台番号
三菱ふそう	平成25年4月	TKG-FK61F	冷凍バン	FK61F-580743

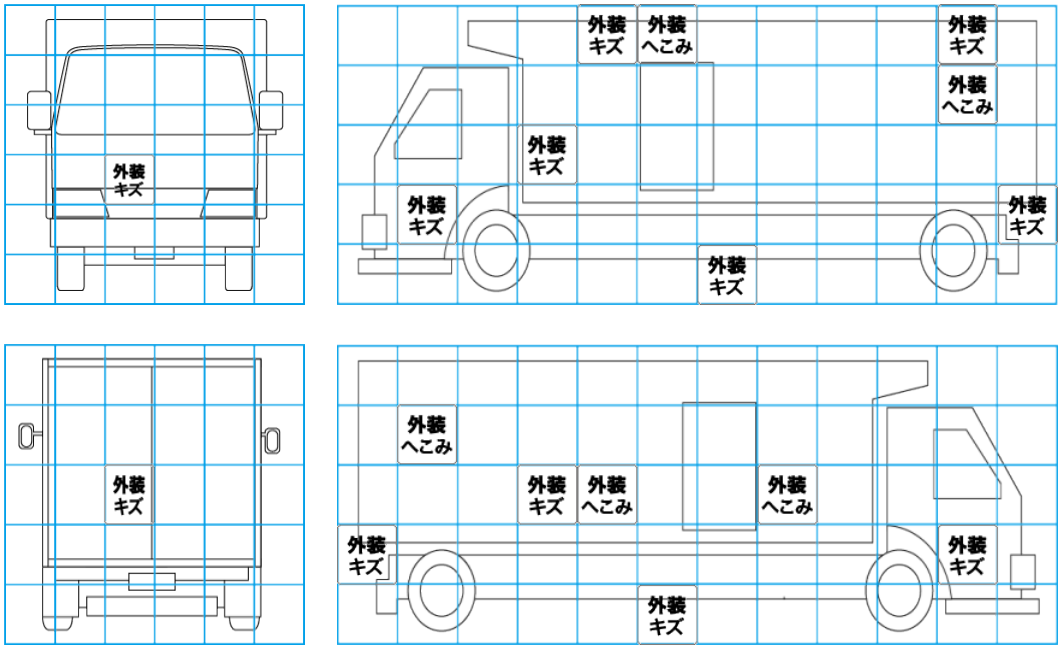
外装状態

キャブコーション	フレーム番号	フレームのさび	飛石
有	確認済	無	飛石有(リペア 不可)

【外装】　【ボデー内】

外装キズ	外装へこみ	うき	曲がり	サビ	補修跡	割れ	庫内キズ	庫内へこみ	庫内穴あき	床汚れ
