UJ GROUP 車両チェックシート　管理番号：0733039

車両情報				
車名	初年度登録	型式	形状	車台番号
UDトラックス	平成18年9月	ADG-CV4YL	タンクローリー	CV4YL-00116

上物名	メーカー	型式「製造番号」	年式
タンクローリー	東急車輌	LA141A「M222-543」	平成18年8月

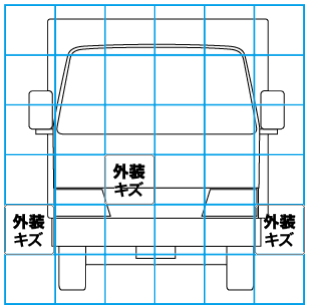
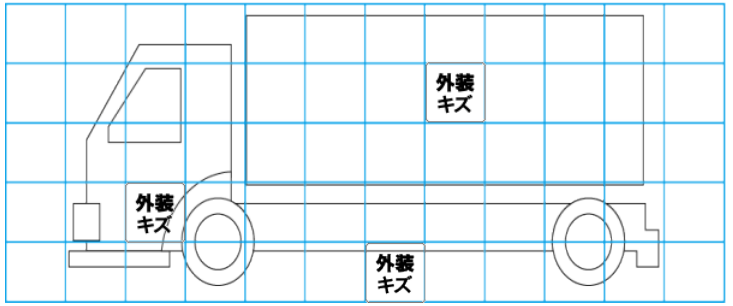
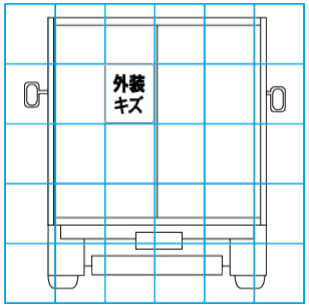
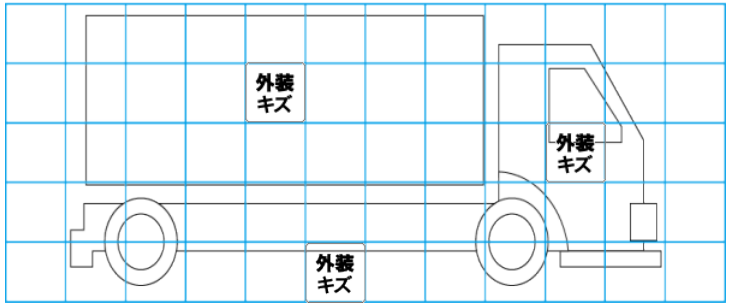
特記事項 キャブ内汚れ傷。キャブ下側ゴトゴト音有り。

キャブコーション	フレーム番号	フレームのさび	飛石
有	確認済	小	飛石有(リペア 可)
