UJ GROUP 車両チェックシート　管理番号：0634065

車名	初年度登録	型式	形状	車台番号
いすゞ	平成26年8月	TKG-FRR90S2	冷凍バン	FRR90-7069105

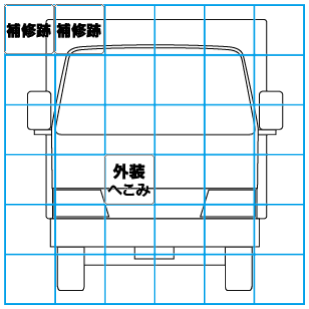
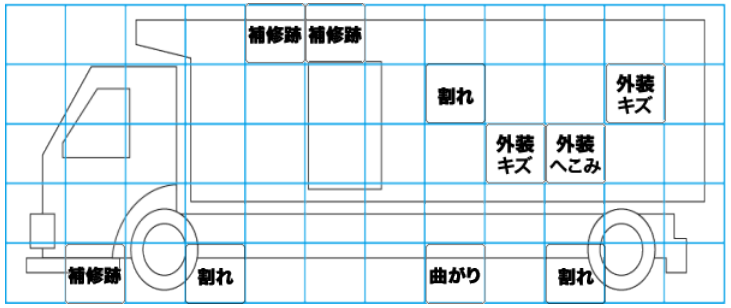
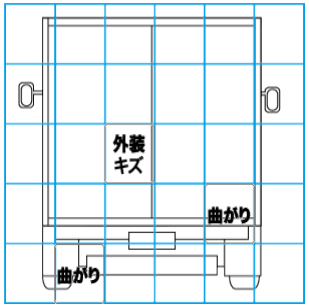
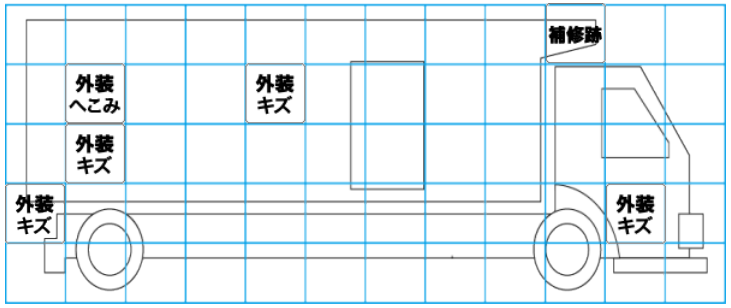
外装状態

キャブコーション	フレーム番号	フレームのさび	飛石
有	確認済	無	飛石有(リペア 可)

外装キズ	外装へこみ	うき	曲がり	サビ	補修跡	割れ	庫内キズ	庫内へこみ	庫内穴あき	床汚れ
