管理番号： 103216

車輌チェックシート

車輌情報				
車名	年式	排ガス	車体番号	形状
いすゞ	H22	PKG	FRR90-7019935	冷凍車PG付
走行	馬力	シフト		
516,375 km	210 (ps)/kw	(M/T) ・ A/T ・ セミA/T		6 速
ブレーキ		ボディ内寸		
(エアー) ・ バキューム		長： 5.12 m 幅： 2.25 m 高： 2.06 m 門高： 1.87 m

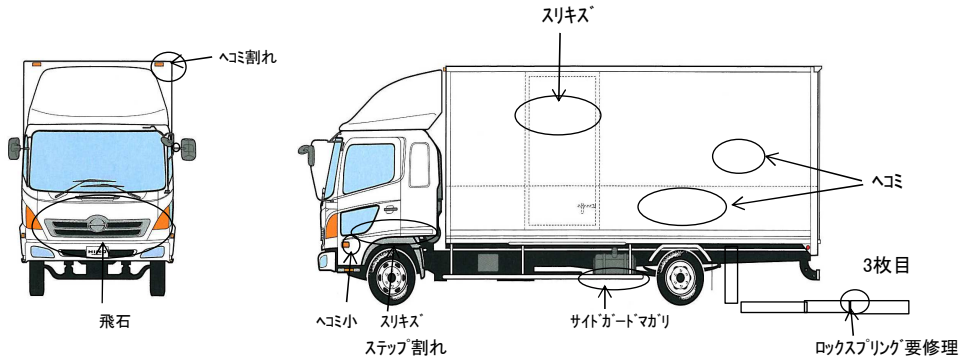
外装状態	
ボデーコーション	フレーム番号
(有) ・ 無 ・ ( )	(確認済) ・ 一部不鮮明 ・ 見えない
フレームのさび	飛石
(無) ・ 小 ・ 中 ・ 大	無 ・ (点傷有) ・ 飛石有（リペア 可 不可 ）

外装状態は写真や現車もあわせてご確認ください。
