UJ GROUP 車両チェックシート　管理番号：0134048

車名	初年度登録	型式	形状	車台番号
いすゞ	平成27年6月	TKG-FRR90S2	冷凍バン	FRR90-7080726

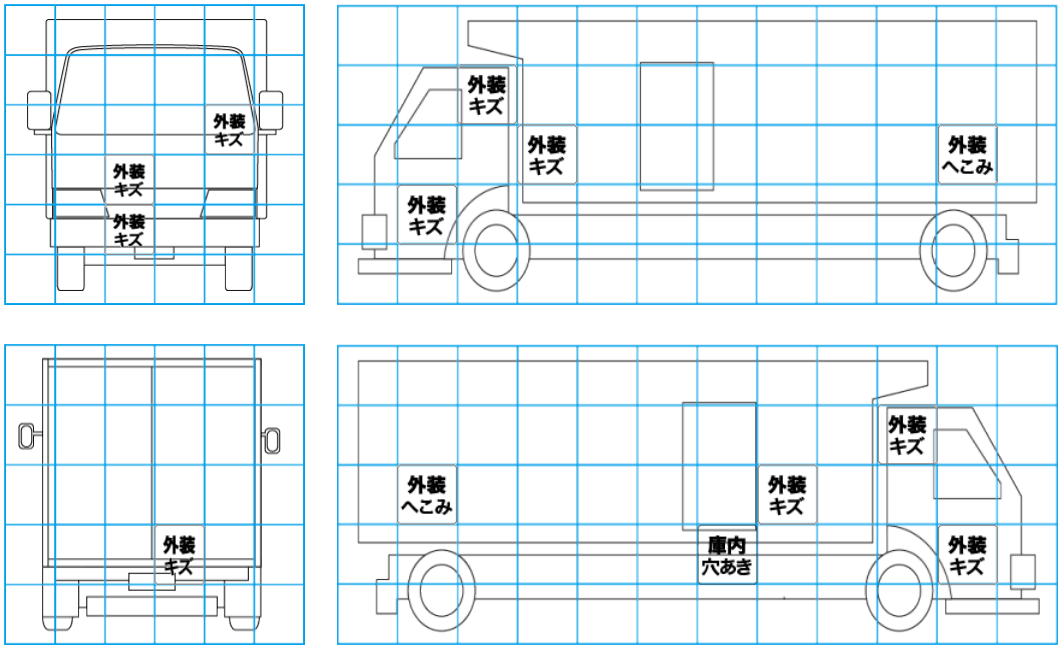
外装状態

特記事項　キャブ内汚れ傷。インパネポケット欠品。助手席ドア灰皿蓋割れ。鍵メイン1本（スペアー無）。観音扉鍵1本。

キャブコーション	フレーム番号	フレームのさび	飛石
有	確認済	無	点傷有
