管理番号： 093248

車輌チェックシート

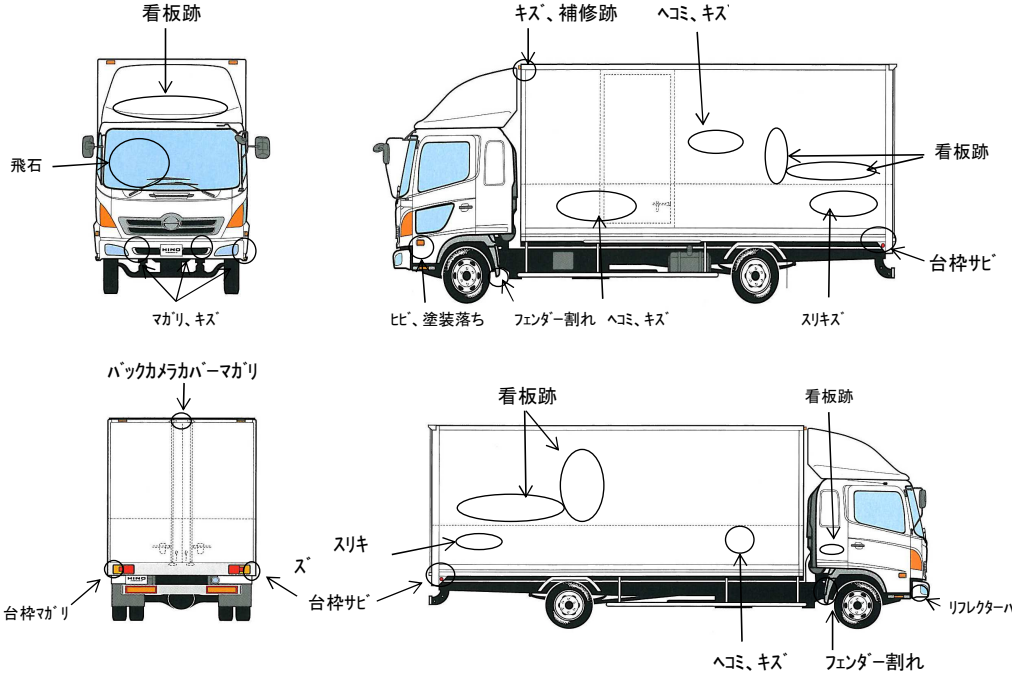
外装状態	
ボデーコーション	フレーム番号
(有) ・ 無 ・ （　　）	(確認済) ・ 一部不鮮明 ・ 見えない
フレームのさび	飛石
(無) ・ 小 ・ 中 ・ 大	無 ・ 点傷有 ・ (飛石有)（リペア (可) 不可 ）

※左F、R左右ｳｨﾝｸﾞｼﾘﾝﾀﾞｰにじみ
