UJ GROUP 車両チェックシート　管理番号：入庫予定

車名	初年度登録	型式	形状	車台番号
日野	平成26年9月	QPG-SH1EDDG	トラクタ	SH1EDD-10498

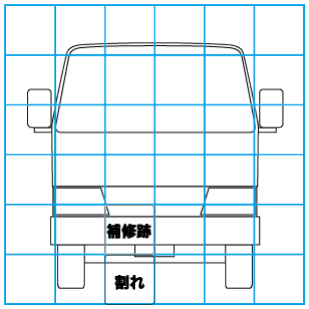
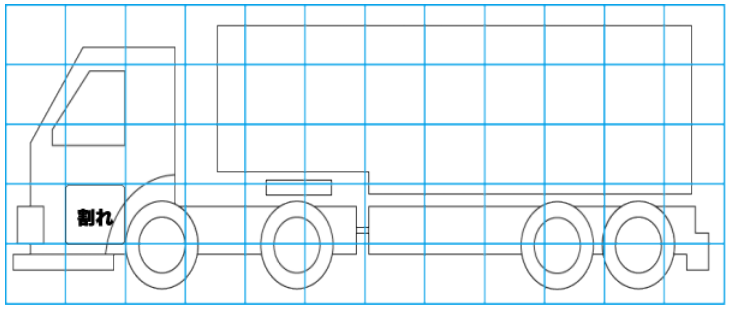
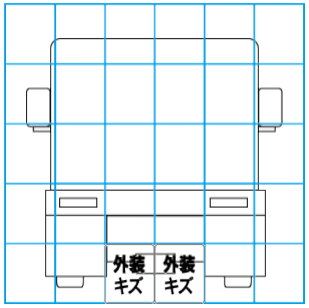
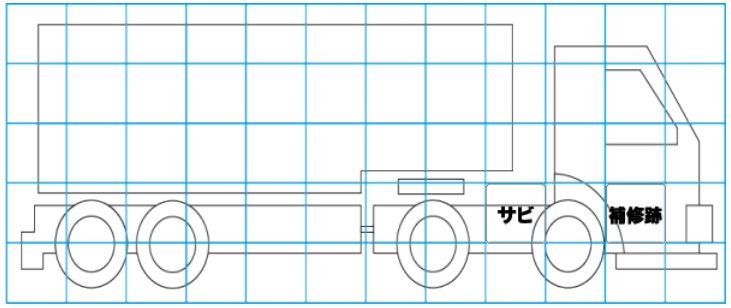
外装状態

特記事項　左スモール球切れ、エンジンキー3本、キーレス1本、エア漏れ

キャブコーション	フレーム番号	フレームのさび	飛石
有	確認済	小	点傷有
