UJ GROUP 車両チェックシート　管理番号：0934061

車名	初年度登録	型式	形状	車台番号
いすゞ	平成24年3月	SKG-NPR85AN	ドライバン	NPR85-7030395

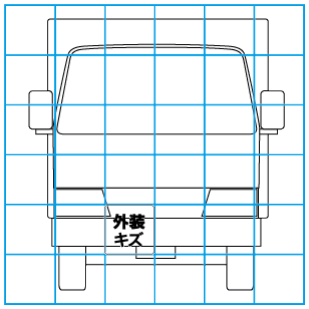
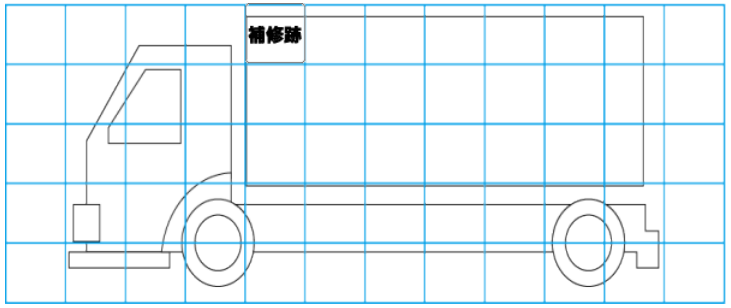
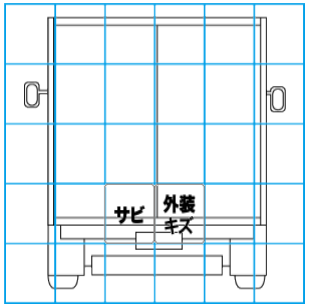
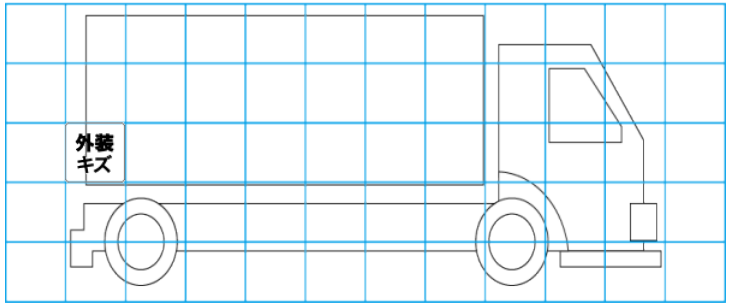
外装状態

キャブコーション	フレーム番号	フレームのさび	飛石
有	確認済	小	点傷有

外装キズ	外装へこみ	うき	曲がり	サビ	補修跡	割れ	庫内キズ	庫内へこみ	庫内穴あき	床汚れ
