UJ GROUP 車両チェックシート　管理番号：OC123232

車両情報				
車名	年式	型式	形状	車台番号
三菱ふそう	平成28年10月	TPG-FBA60	ダンプ	FBA60-551569

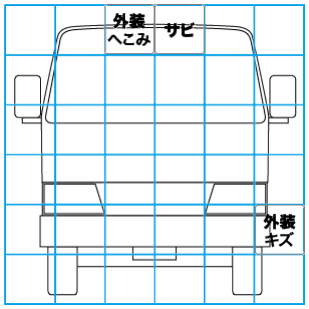
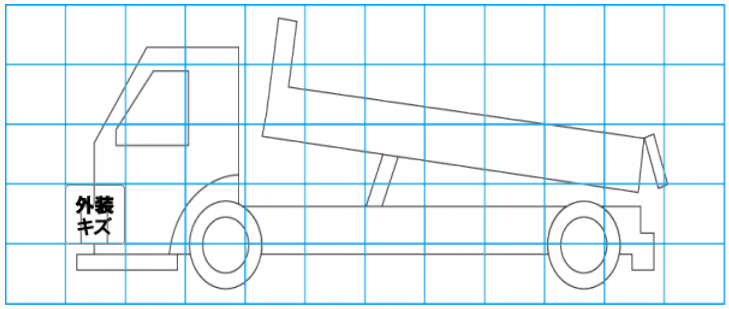
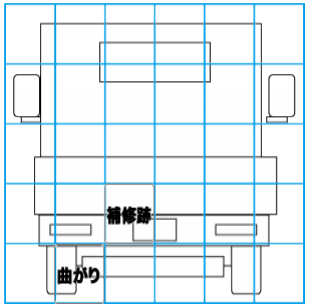
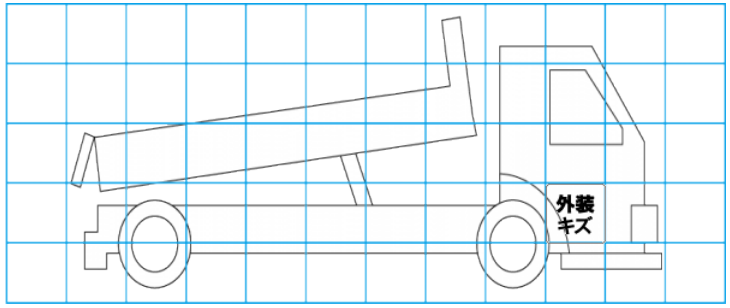
外装状態			
キャブコーション	フレーム番号	フレームのさび	飛石
有	確認済	無	点傷有

外装キズ	外装へこみ	うき	曲がり	サビ	補修跡	割れ	庫内キズ	庫内へこみ	庫内穴あき	床汚れ
