車両情報				
車名	初年度登録	型式	形状	車台番号
日野	平成29年6月	TKG-FD7JLAG	冷凍パン	FD7JLA-23430
走行	馬力	シフト	ブレーキ	ボディ内寸
382.887km	240PS/177KW	M/T 6速	エア	長: 6,170 mm 幅: 2,260 mm 高: 2,060 mm 門高: 2,055 mm

上物仕様			
上物名	メーカー	型式「製造番号」	年式
冷凍パン	日本フルハーフ	GLF7 (R-MVSGLF7Q306425) [E5E7027]	平成29年
【備考】断熱材 サイド75mm/リヤ65mm 観音式サイド扉 ラッシングレール2段パレティナガイド エアリブ ジョロダーレオン4列 水抜き穴 前方2ヶ所 LED庫内灯3個 90度ストッパー1対			
冷凍機/直結	菱重	TDJS50A-L2 [726400276BL]	平成29年
【備考】マッハ30.0℃設定 1hで26.9℃→マッハ0.7℃確認 積算運転時間4416h			
格納ゲート	極東開発工業	CG1002H [17T038523N]	平成29年
【備考】庫内リモコン キャスターストッパー 全長1570mm 全幅2235mm 有効長1350mm 有効幅2190mm 最大昇降能力1000kg

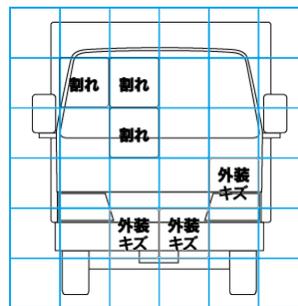
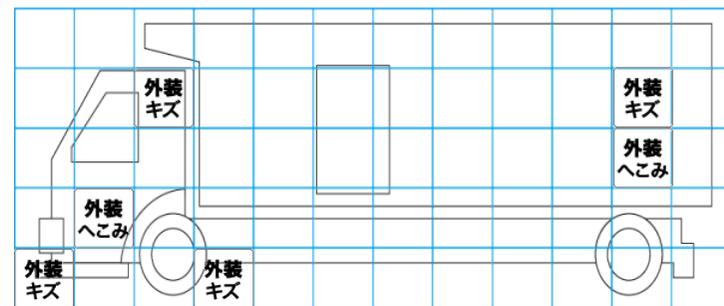
【外装】

外装状態			
キャブコーション	フレーム番号	フレームのさび	飛石
有	確認済	小	飛石有(リペア 不可)

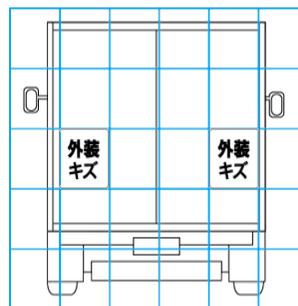
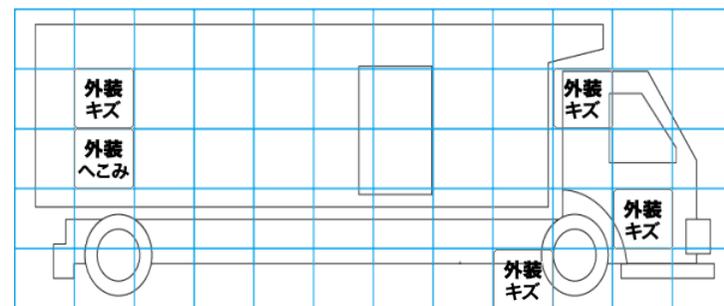
【ボデー内】

外装キズ	外装へこみ	うき	曲がり	サビ	補修跡	割れ	庫内キズ	庫内へこみ	庫内穴あき	床汚れ
------	-------	----	-----	----	-----	----	------	-------	-------	-----
