車両情報				
車名	初年度登録	型式	形状	車台番号
日野	平成30年6月	2DG-FR1AHJ	冷凍パン	FR1AH-101711-A
走行	馬力	シフト	ブレーキ	ボディ内寸
804,683km	380PS/279KW	M/T 7速	エア	長: 9,370 mm 幅: 2,290 mm 高: 2,250 mm 門高: 2,210 mm

上物仕様			
上物名	メーカー	型式「製造番号」	年式
冷凍パン	東プレ	「F185047」	平成30年
【備考】 断熱サイド85mm/リヤ100mm ラッシングレール2段 エアリブ ベレティナガイド ショロダレーン4列 水抜き穴4ヶ所 LED庫内灯6個 右観音扉内下部凹み・割れ			
冷凍機/サブエンジン (スタンバイ付)	サーモキング	UT1200	平成30年
【備考】 マイク29℃設定 1hで16.1→マイク13.0℃確認 ユニット運転時間84448h			
【備考】

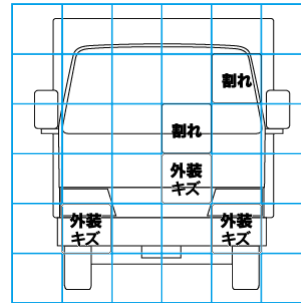
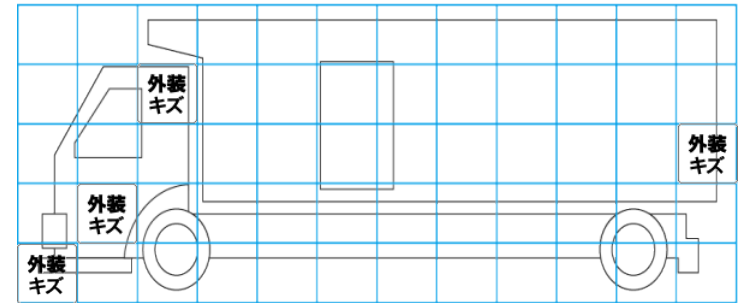
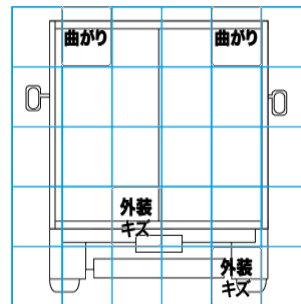
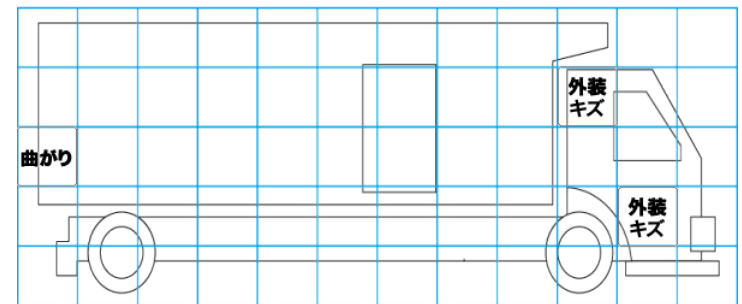
外装状態			
キャブコーション	フレーム番号	フレームのさび	飛石
有	確認済	小	飛石有(リペア可)

【外装】					【ボデー内】					
外装キズ	外装へこみ	うき	曲がり	サビ	補修跡	割れ	庫内キズ	庫内へこみ	庫内穴あき	床汚れ
