車両情報				
車名	初年度登録	型式	形状	車台番号
いすゞ	平成16年10月	PA-NPR81R	平ボディ	NPR81-7001707
走行	馬力	シフト	ブレーキ	ボディ内寸
253,902km	160PS/118KW	A/T スムーサー 6速	ハキューム	長: 4,390 mm 幅: 2,085 mm 高: 360 mm 門高: 1,320 mm

上物仕様			
上物名	メーカー	型式「製造番号」	年式
平ボディ	完成品		平成16年10月
【備考】セイコーラック			
パワーゲート/跳ね上げゲート	極東開発工業	GII1000	平成16年10月
【備考】最大昇降質量1000kg、全長1400mm 全幅2120mm			
【備考】

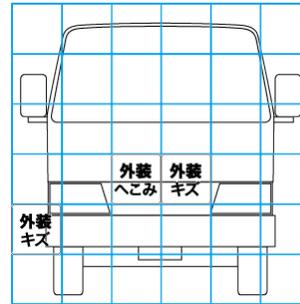
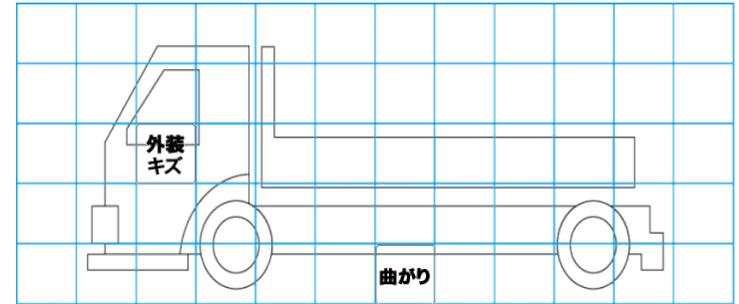
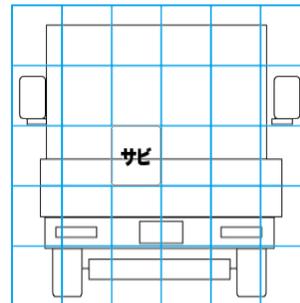
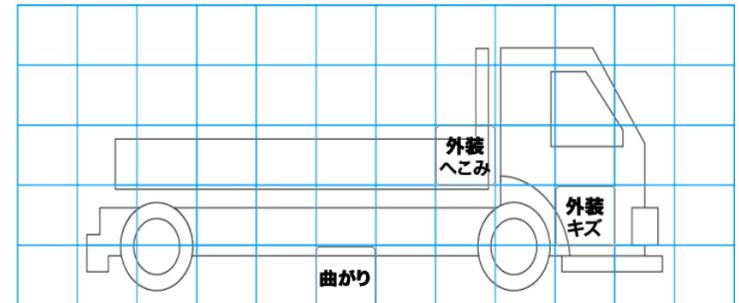
外装状態			
キャブコーション	フレーム番号	フレームのさび	飛石
有	確認済	小	点傷有

【外装】

【ボデー内】

外装キズ	外装へこみ	うき	曲がり	サビ	補修跡	割れ	庫内キズ	庫内へこみ	庫内穴あき	床汚れ
------	-------	----	-----	----	-----	----	------	-------	-------	-----
