車両情報				
車名	初年度登録	型式	形状	車台番号
日野	令和 1年5月	2PG-FR1EHJ	冷凍バン	FR1EH-101071
走行	馬力	シフト		ブレーキ
310,289km	410PS/302KW	セミア/T	プロシフト 12速	エア
		ボディ内寸		
		長: 9,313 mm	幅: 2,272 mm	高: 2,324 mm
		mm		門高: 2,263 mm

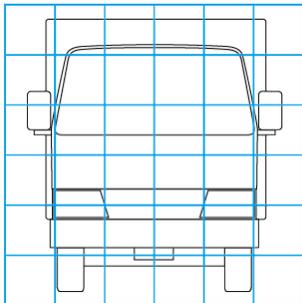
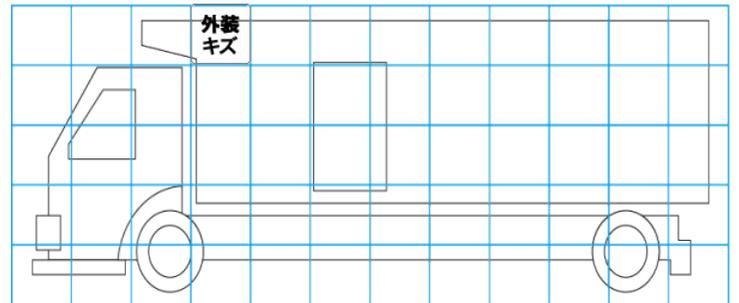
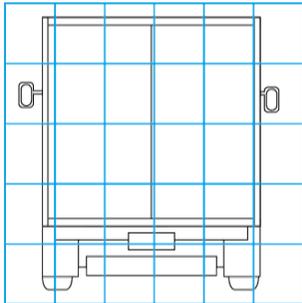
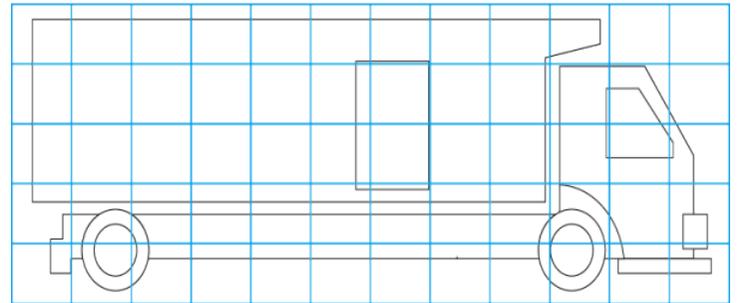
外装状態			
キャブコーション	フレーム番号	フレームのさび	飛石
有	確認済	無	飛石有(リペア 不可)

【外装】					【ボデー内】					
外装キズ	外装へこみ	うき	曲がり	サビ	補修跡	割れ	庫内キズ	庫内へこみ	庫内穴あき	床汚れ
