車両情報					
車名	初年度登録	型式	形状	車台番号	
日野	平成20年2月	PKG-RU1ESAA	観光バス	RU1ESA-41385	
走行	馬力	シフト	ブレーキ	ボディ内寸	
594,768km	380PS/279KW	M/T 6速	エア-	長: mm 高: mm	幅: mm 門高: mm

上物仕様			
上物名	メーカー	型式「製造番号」	年式
	J BUS	BYS0344K	平成19年
【備考】57人乗り。補助席11席(ガイド席含む)。モケットリクライニングシート。前側吊り下げモニター。自動スイングドア。ボトルクーラー付。運転席後コンセント2口付。貫通トランク(扉3対)。			
【備考】			
【備考】

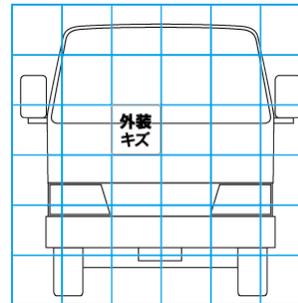
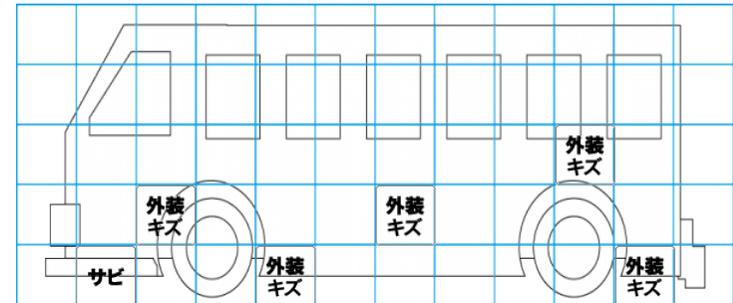
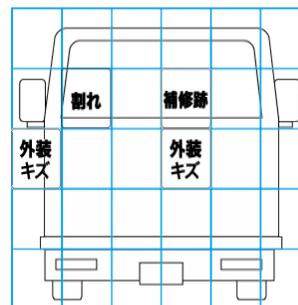
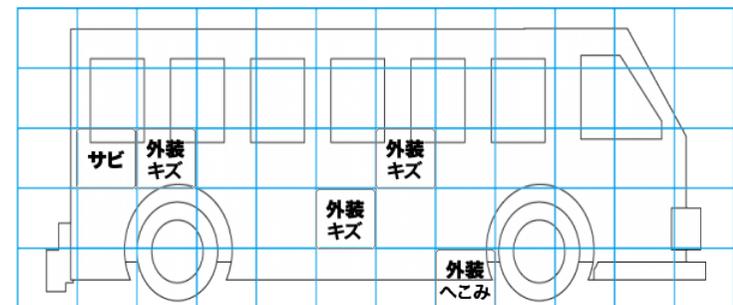
外装状態			
キャブコーション	フレーム番号	フレームのさび	飛石
有	確認済	小	点傷有

【外装】					【ボデー内】					
外装キズ	外装へこみ	うき	曲がり	サビ	補修跡	割れ	庫内キズ	庫内へこみ	庫内穴あき	床汚れ

特記事項 室内汚れ傷。Fショックアブソーバーしみ。E/Gオイルパン下部へコミ。昇降口下部腐食あり。ボデー各部看板跡、キズあり。CD,DVD,カラオケ,リモコン欠品。
記録簿 有 (H20/8 R2/2)
