管理番号：P0633036

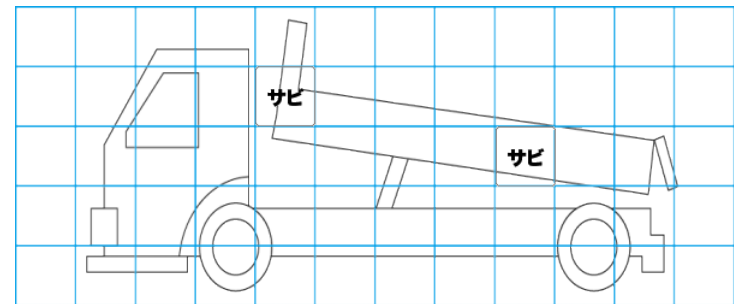
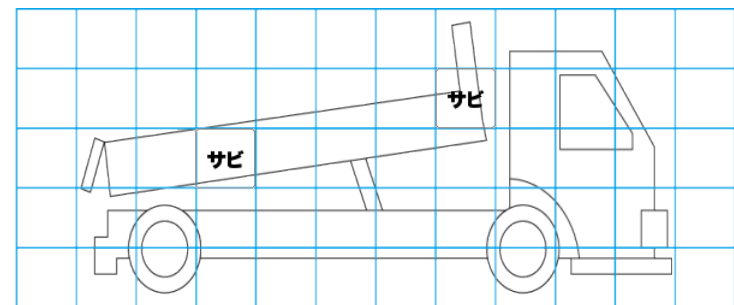
| 外装<br>キズ | 外装<br>へこみ | うき | 曲がり | サビ | 補修跡 | 割れ | 庫内<br>キズ | 庫内<br>へこみ | 庫内<br>穴あき | 床<br>汚れ |
