| 車両情報 | | | | |
| 三菱ふそう | 平成25年6月 | TKG-FK64F | 冷凍バン | FK64F-580513 |
| 1,039,401km | 220PS/162KW | M/T 6速 | エアー | 長：6,400 mm 幅：2,300 mm<br>高：2,100 mm 門高：1,900 mm |

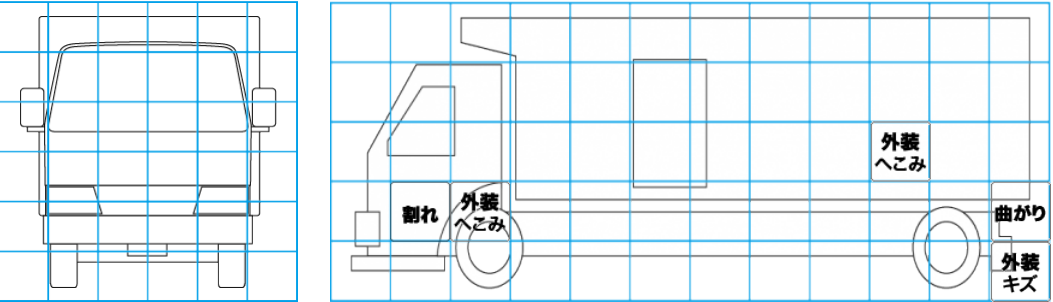
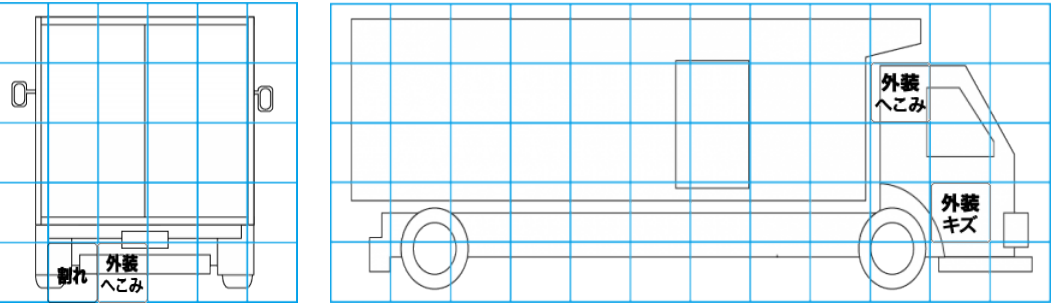
| 上物仕様 | | | |
|---|---|---|---|
| キャブコーション | フレーム番号 | フレームのさび | 飛石 |
| 有 | 確認済 | 小 | 点傷有 |

| 【外装】 | | | | 【ボデー内】 | | | | | | |
| 外装<br>キズ | 外装<br>へこみ | うき | 曲がり | サビ | 補修跡 | 割れ | 庫内<br>キズ | 庫内<br>へこみ | 庫内<br>穴あき | 床<br>汚れ |
