車両情報				
車名	初年度登録	型式	形状	車台番号
三菱ふそう	平成15年9月	KK-FK71HJ	クレーン付平	FK71HJ-765690
走行	馬力	シフト	ブレーキ	ボディ内寸
201,778km	210PS/154KW	M/T 6速	エア	長: 5,530 mm 幅: 2,130 mm 高: 400 mm 門高: mm

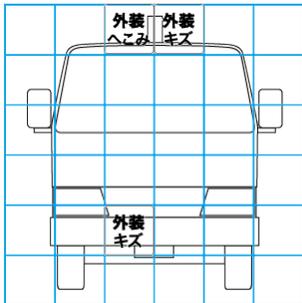
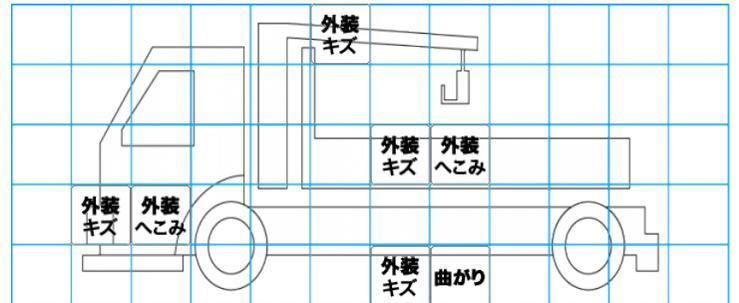
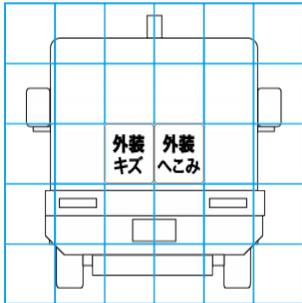
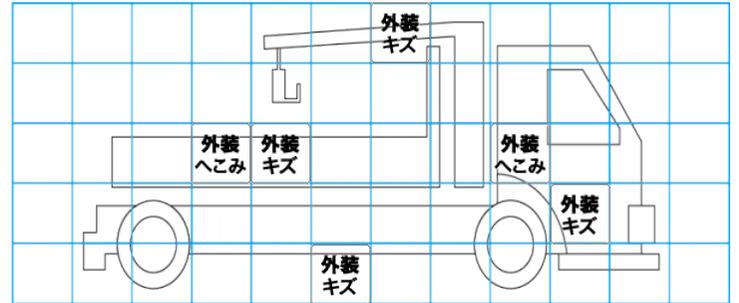
外装状態			
キャブコーション	フレーム番号	フレームのさび	飛石
有	確認済	無	点傷有

【外装】				【ボデー内】									
外装キズ	外装へこみ	うき	曲がり	サビ	補修跡	割れ	庫内キズ	庫内へこみ	庫内穴あき	床汚れ
