車両情報				
車名	初年度登録	型式	形状	車台番号
三菱ふそう	平成26年6月	QKG-FU54VZ	アルミウイング	FU54VZ-532154
走行	馬力	シフト	ブレーキ	ボディ内寸
455,995km	380PS/279KW	M/T 7速	エア	長: 9,610 mm 幅: 2,410 mm 高: 2,490 mm 門高: 2,400 mm

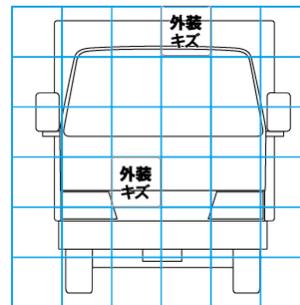
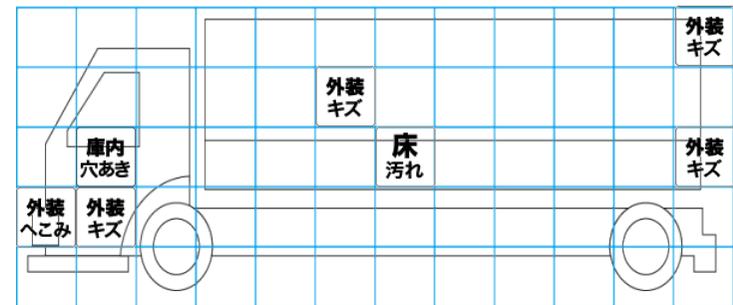
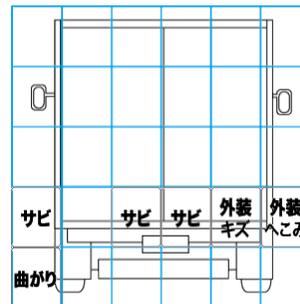
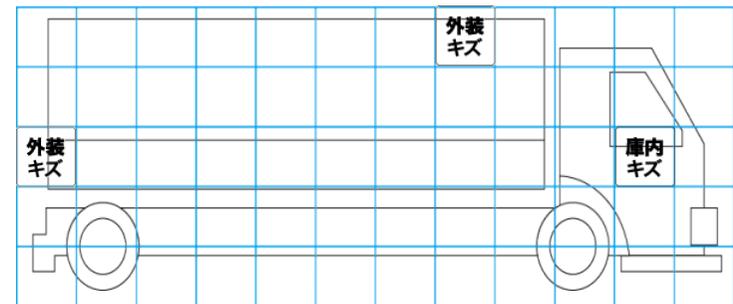
【外装】

外装状態			
キャブコーション	フレーム番号	フレームのさび	飛石
有	確認済	無	点傷有

外装キズ	外装へこみ	うき	曲がり	サビ	補修跡	割れ	庫内キズ	庫内へこみ	庫内穴あき	床汚れ
------	-------	----	-----	----	-----	----	------	-------	-------	-----
