車両情報				
車名	初年度登録	型式	形状	車台番号
いすゞ	平成25年7月	TKG-FRR90T2	冷凍パン	FRR90-7049639
走行	馬力	シフト	ブレーキ	ボディ内寸
577.481km	210PS/154KW	M/T 6速	エア	長: 6,270 mm 幅: 2,160 mm 高: 2,090 mm 門高: 2,000 mm

上物仕様			
上物名	メーカー	型式「製造番号」	年式
冷凍パン	日本フルハーフ	GMF1 「E5E2685」	平成25年
【備考】 断熱リヤ70mm、50mm。ラッシングレール2段。庫内灯3ケ。水抜き穴前後2対。リヤ保冷カーテン。観音扉ロックバーが有。			
冷凍機/直結	菱重	TDJS50A-L2	平成27年7月
【備考】 -30℃設定。(2hで +30℃ → -6.6℃ 確認)。			
【備考】 加温装置バスタヒーター付(作動確認出来る)。

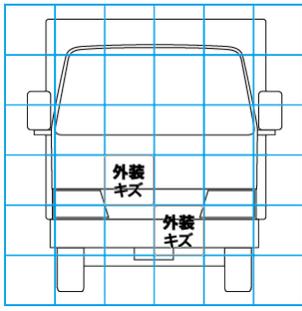
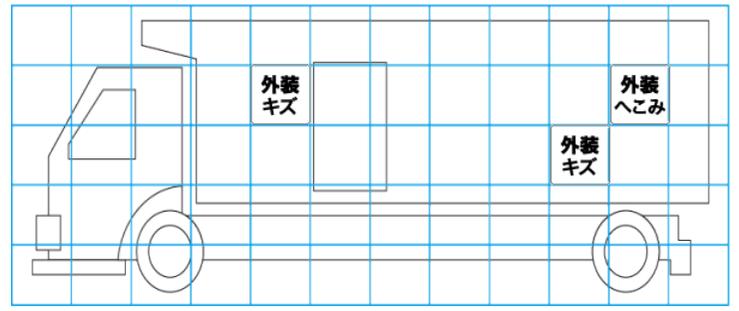
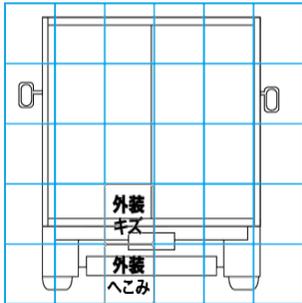
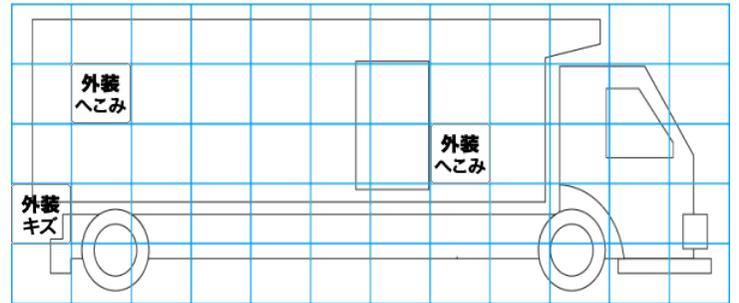
外装状態			
キャブコーション	フレーム番号	フレームのさび	飛石
有	確認済	無	飛石有(リペア可)

【外装】					【ボデー内】					
外装キズ	外装へこみ	うき	曲がり	サビ	補修跡	割れ	庫内キズ	庫内へこみ	庫内穴あき	床汚れ
