車両情報				
車名	初年度登録	型式	形状	車台番号
三菱ふそう	平成26年12月	QPG-FU64VZ	冷凍バン	FU64VZ-500035
走行	馬力	シフト	ブレーキ	ボディ内寸
854,219km	380PS/279KW	A/T イノマツ 12速	エア	長: 9,370 mm 幅: 2,280 mm 高: 2,310 mm 門高: 2,050 mm

上物仕様			
上物名	メーカー	型式「製造番号」	年式
冷凍バン	矢野特殊自動車	LH140644	平成26年11月
【備考】 断熱リヤ70mm、サイド50mm。ジョロダーレール4列。ラッシングレール2段。左右上部角LED庫内灯。水抜き穴前後2対。リヤ保冷カーテン。左観音式サイド扉。			
冷凍機/サブエンジン (スタンバイ付)	菱重	TU100SMA-CNA	平成26年
【備考】 2エバ。-35℃設定 (1hで +31℃ → +3.3℃ 確認)。エバ下側高さ2100mm。			
【備考】

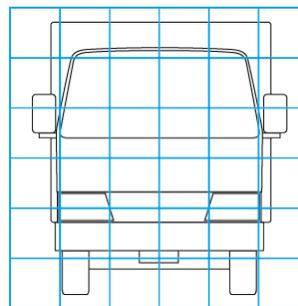
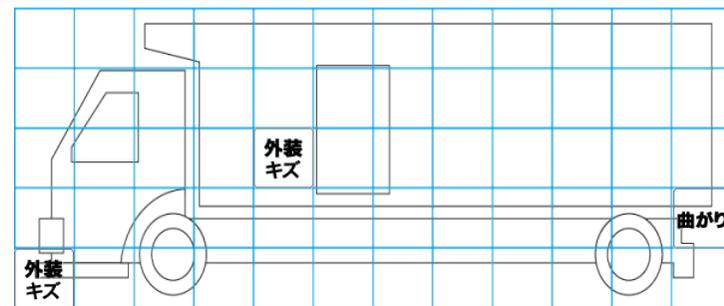
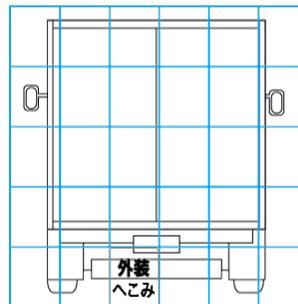
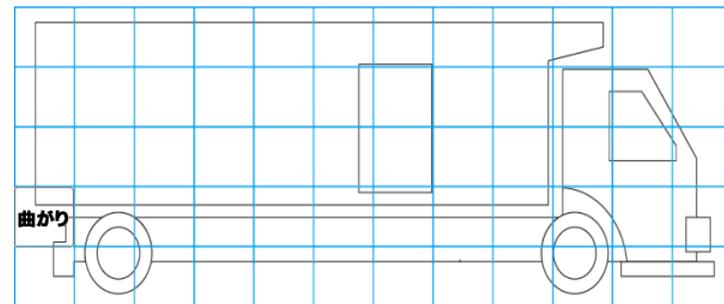
【外装】				【ボデー内】						
外装キズ	外装へこみ	うき	曲がり	サビ	補修跡	割れ	庫内キズ	庫内へこみ	庫内穴あき	床汚れ

外装状態			
キャブコーション	フレーム番号	フレームのさび	飛石
有	確認済	無	飛石有 (リペア可)
