車両情報				
車名	初年度登録	型式	形状	車台番号
三菱ふそう	平成 8年6月	KC-FV511JXD	ダンプ	FV511JX-500027
走行	馬力	シフト	ブレーキ	ボディ内寸
1,377,545km		M/T 7速	エア	長: 5,000 mm 幅: 2,200 mm 高: 510 mm 門高: mm

上物仕様			
上物名	メーカー	型式「製造番号」	年式
ダンプ	昭和鉄工株式会社	東急式D707 「7289」	平成 8年6月
【備考】コボレーン			
【備考】			
【備考】

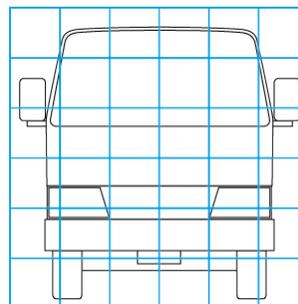
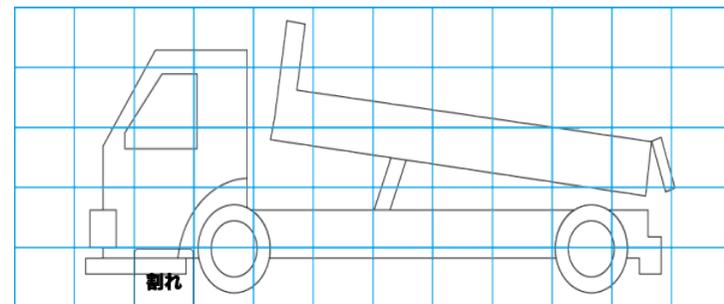
【外装】

外装状態			
キャブコーション	フレーム番号	フレームのさび	飛石
有	確認済	小	飛石有(リペア可)

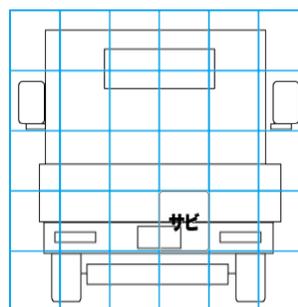
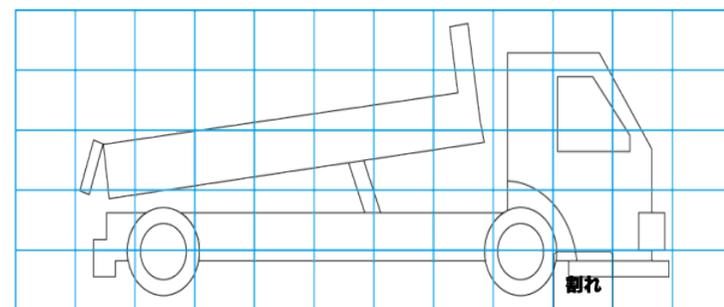
【ボデー内】

外装キズ	外装へこみ	うき	曲がり	サビ	補修跡	割れ	庫内キズ	庫内へこみ	庫内穴あき	床汚れ
------	-------	----	-----	----	-----	----	------	-------	-------	-----
