車両情報				
車名	初年度登録	型式	形状	車台番号
三菱ふそう	平成27年12月	QPG-FS64VZ	アルミウイング	FS64VZ-512135
走行	馬力	シフト	ブレーキ	ボディ内寸
556,557km	380PS/279KW	A/T イノマツ 12速	エア	長: 9,650 mm 幅: 2,400 mm 高: 2,650 mm 門高: 2,550 mm

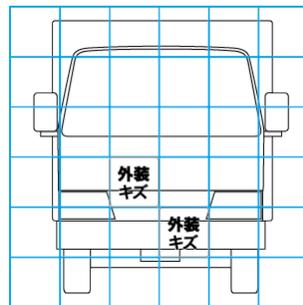
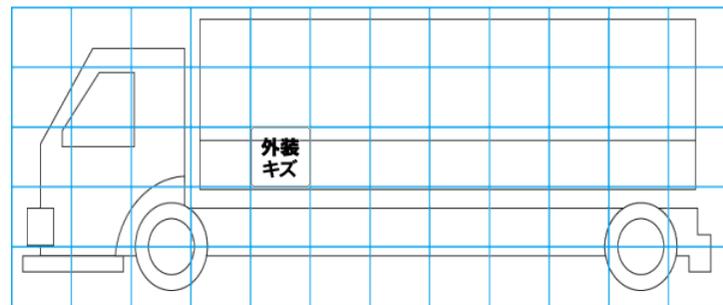
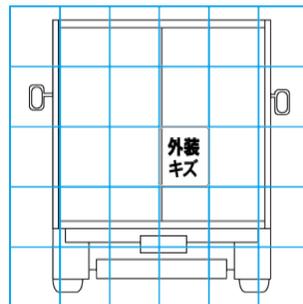
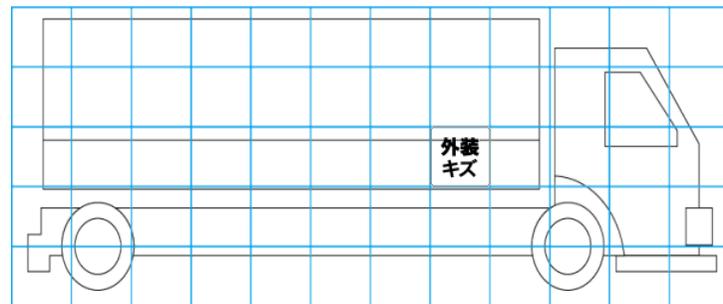
外装状態			
キャブコーション	フレーム番号	フレームのさび	飛石
有	確認済	無	点傷有

【外装】					【ボデー内】					
外装キズ	外装へこみ	うき	曲がり	サビ	補修跡	割れ	庫内キズ	庫内へこみ	庫内穴あき	床汚れ
