車両情報				
車名	初年度登録	型式	形状	車台番号
三菱ふそう	平成27年12月	QPG-FS64VZ	アルミウイング	FS64VZ-511867
走行	馬力	シフト	ブレーキ	ボディ内寸
1,195,502km	380PS/279KW	M/T 7速	エア	長: 9,650 mm 幅: 2,360 mm 高: 2,690 mm 門高: 2,550 mm

上物仕様			
上物名	メーカー	型式「製造番号」	年式
アルミウイング	パブコ	「5X9A847」	平成27年
【備考】 ラッシングレール2段、庫内灯4ヶ、引き出しフック9対			
【備考】			
【備考】

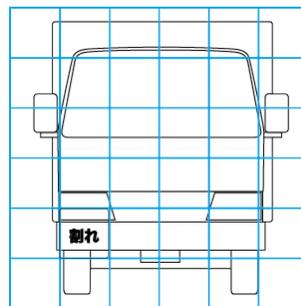
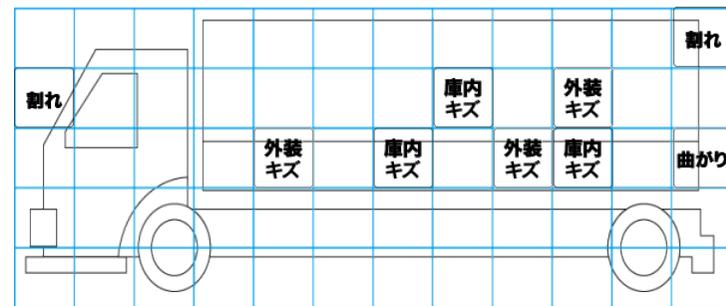
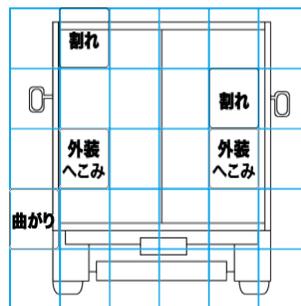
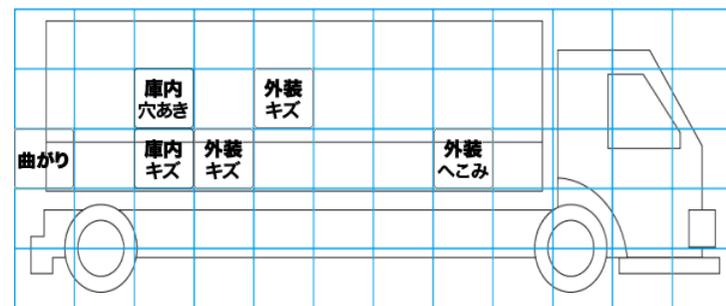
外装状態			
キャブコーション	フレーム番号	フレームのさび	飛石
有	確認済	小	飛石有(リペア 不可)

エンジン			電装関係			キャビン		
点検項目	結果	状態	点検項目	結果	状態	点検項目	結果	状態
異音	◎		エアコン	◎		シート	○	破れ、へたり
オイル混入	◎		スターター	◎		ヘッドライト	◎	HID
オイル漏れ	○	ロッカーケースにじみ	オルタネーター	◎		ウィンカー	◎	
水混入	◎		P/W (運転席)	◎		ワイパー	◎	
水漏れ	◎		P/W (助手席)	◎		ミラー	◎	
燃料漏れ	◎		坂道発進装置	◎		走行関係		
排気	◎		異常ランプ	◎		点検項目	結果	状態
マフラー	◎		オーディオ	○	ナビ付き、アンテナ折れ	リーフサス	◎	
ターボ	◎		バックカメラ	◎	カラー	エアサス	◎	リヤエアサス
冷却水吹返	◎		電格ミラー	◎		パワステ	◎	
ミッション			ETC	/		ハンドル	○	擦れ
点検項目	結果	状態	タコグラフ	◎	アナログ	燃料タンク	◎	スチール 300L 300L
ギア鳴き	◎		上物仕様			デフ		
ギア抜け	◎		点検項目	結果	状態	点検項目	結果	状態
クラッチ	◎		床材質	/	木材	異音	◎	
異音	◎		特記事項 スペアキー2本、キーレスキー1本、ボデーキー3本、キャブ内汚れ、インパネポケット欠損、左ブレーキランプ割れ、右テールランプ割れ、右ナンバーサイドガーニッシュ欠損、リヤバンパエンドキャップ欠損、右フォグランプリム割れ					
オイル漏れ	◎		記録簿 無()					
リターダ	/
