車両情報				
車名	初年度登録	型式	形状	車台番号
いすゞ	平成28年9月	TKG-FRR20S2	冷凍バン	FRR90-7095074
走行	馬力	シフト	ブレーキ	ボディ内寸
359,437km	210PS/154KW	M/T 6速	エア	長: 6,090 mm 幅: 2,120 mm 高: 2,020 mm 門高: 2,000 mm

上物仕様			
上物名	メーカー	型式「製造番号」	年式
冷凍バン	日本フルハーフ	GLF1 「E5EK160」	平成28年
【備考】断熱リヤ70mm、サイド70mm。ラッシングレール2段。庫内灯3ケ。前方水抜き穴2ケ。90度ストッパー。リヤ保冷カーテン。左観音式サイド扉。			
冷凍機/直結	菱重	TDJS50A-L2	平成28年
【備考】-30℃設定 ( 1hで +24.4℃ → ±0℃ 確認 )。			
格納ゲート/2枚折り	新明和工業	RAK10-6475D 「S70204211」	平成28年
【備考】PG寸法: 全長1550mm、全幅1980mm、有効長1285mm、有効幅1915mm。最大荷重1000Kg。ラジコン付。庫内リモコン無。

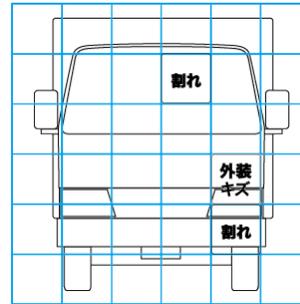
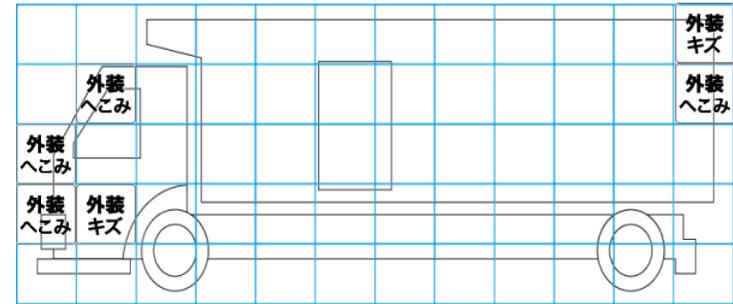
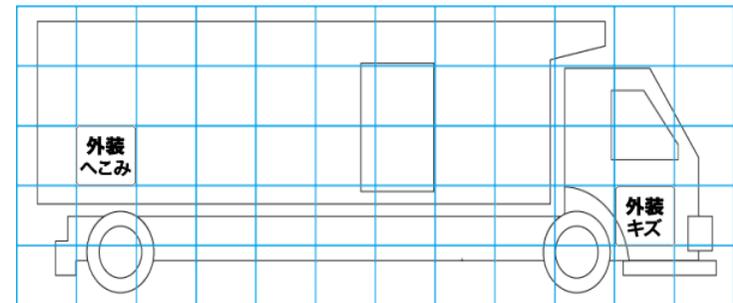
外装状態			
キャブコーション	フレーム番号	フレームのさび	飛石
有	確認済	無	亀裂

【外装】					【ボデー内】					
外装キズ	外装へこみ	うき	曲がり	サビ	補修跡	割れ	庫内キズ	庫内へこみ	庫内穴あき	床汚れ

特記事項 キャブ破損 (チルト出来ない)。前方フレーム曲り。フォグランプ左右不灯。ハンドルエアバック破裂。  
エンジンキー3本、ボデーキー6本。  
記録簿 有 ( )
