車両情報				
車名	初年度登録	型式	形状	車台番号
いすゞ	平成25年9月	TKG-NLR85AN	冷凍バン	NLR85AN-7013915
走行	馬力	シフト	ブレーキ	ボディ内寸
217,134km	150PS/110KW	M/T 5速	パキューム	長: 3,020 mm 幅: 1,680 mm 高: 1,780 mm 門高: 1,770 mm

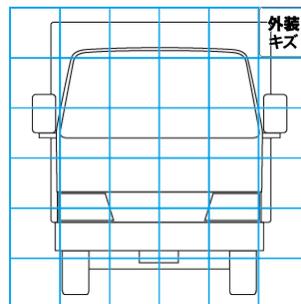
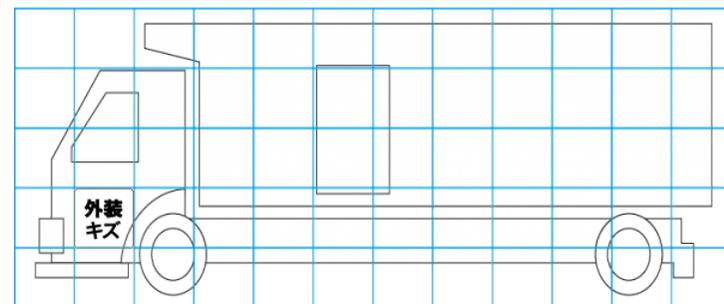
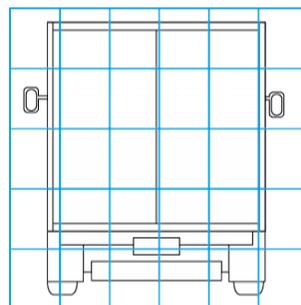
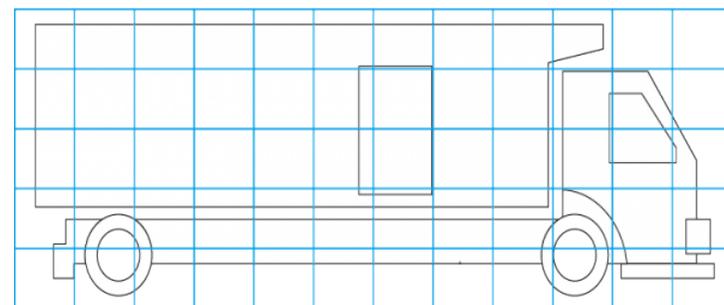
外装状態			
キャブコーション	フレーム番号	フレームのさび	飛石
有	確認済	小	点傷有

【外装】					【ボデー内】					
外装キズ	外装へこみ	うき	曲がり	サビ	補修跡	割れ	庫内キズ	庫内へこみ	庫内穴あき	床汚れ
