車両情報				
車名	初年度登録	型式	形状	車台番号
三菱ふそう	平成24年3月	LKG-FS55VZ	冷凍バン	FS55VZ-500544
走行	馬力	シフト	ブレーキ	ボディ内寸
1,066,983km	380PS/279KW	A/T イノマツ 12速	エア-	長: 9,310 mm 幅: 2,285 mm 高: 2,444 mm 門高: 2,408 mm

上物仕様			
上物名	メーカー	型式「製造番号」	年式
冷凍バン	アルナ矢野	「110855」	平成23年12月(不明)
【備考】左サイドドア、ラッシング3段、ジョロダー4列、水抜き穴4か所、庫内LED、結露防止シート			
冷凍機/サブエンジン (スタンバイ付)	菱重	TU100SA-CN	(不明)
【備考】電源入らない			
【備考】

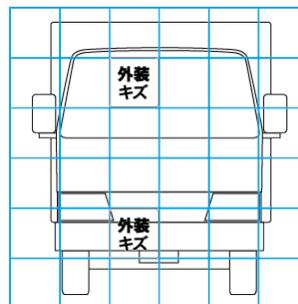
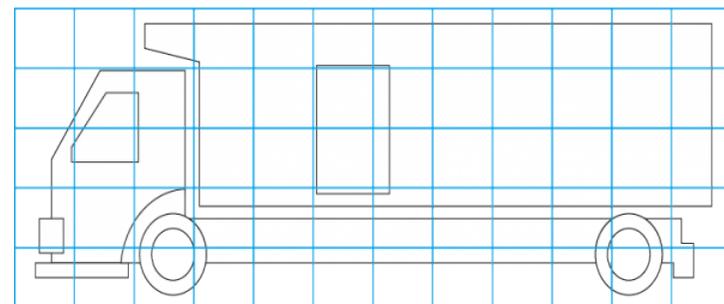
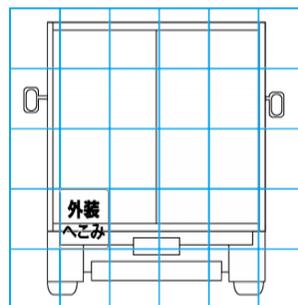
外装状態			
キャブコーション	フレーム番号	フレームのさび	飛石
有	確認済	無	飛石有(リペア可)

【外装】					【ボデー内】					
外装キズ	外装へこみ	うき	曲がり	サビ	補修跡	割れ	庫内キズ	庫内へこみ	庫内穴あき	床汚れ
