車両情報				
車名	初年度登録	型式	形状	車台番号
日野	平成30年3月	2PG-FR1AHG	冷凍バン	FR1AH-101013
走行	馬力	シフト	ブレーキ	ボディ内寸
285,282km	380PS/279KW	M/T 7速	エア-	長: 9,465 mm 幅: 2,280 mm 高: 2,306 mm 門高: 2,285 mm

上物仕様			
上物名	メーカー	型式「製造番号」	年式
冷凍バン	トランテックス	「V024D13-10」	平成30年

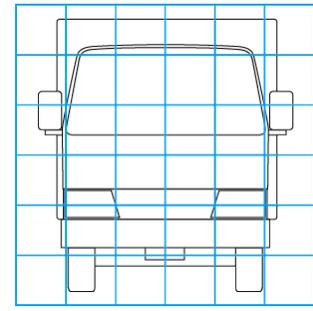
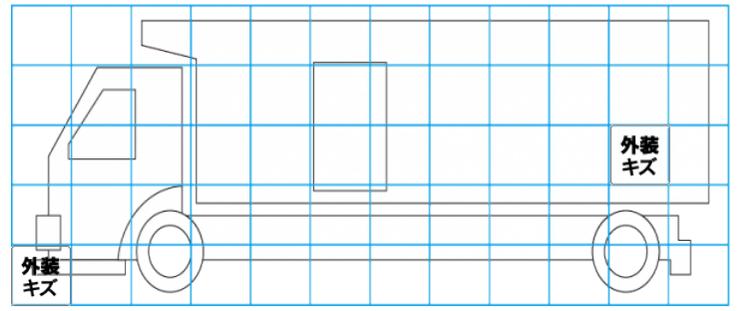
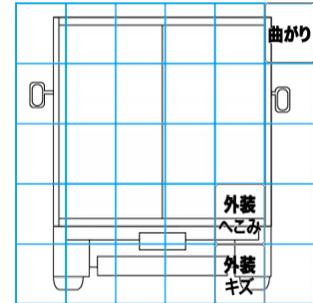
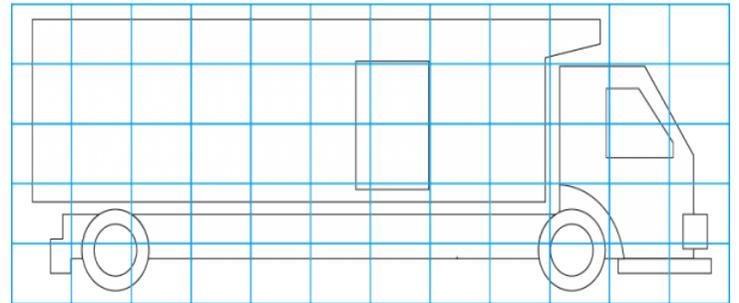
外装状態			
キャブコーション	フレーム番号	フレームのさび	飛石
有	確認済	無	点傷有

- 【外装】
- 外装キズ
 - 外装へこみ
 - うき
 - 曲がり
 - サビ
 - 補修跡
 - 割れ
- 【ボデー内】
- 庫内キズ
 - 庫内へこみ
 - 庫内穴あき
 - 床汚れ
