車両情報				
車名	初年度登録	型式	形状	車台番号
日野	平成28年3月	QPG-FW1EXEG	冷凍バン	FW1EXE-15778
走行	馬力	シフト	ブレーキ	ボディ内寸
895,587km	380PS/279KW	M/T 7速	エア	長: 9,350 mm 幅: 2,270 mm 高: 2,440 mm 門高: 2,400 mm

上物仕様			
上物名	メーカー	型式「製造番号」	年式
冷凍バン	矢野特殊自動車	TPA7630-3 「B160157」	平成28年2月
【備考】ラッシング2段、ジョロダール4列、庫内灯両側1列LED、天井結露防止シート、水抜き穴4ヶ、簡易間仕切り有り、90度ストッパ。			
冷凍機/サブエンジン(スタンバイ付)	菱重	TU100SA-CNF 「699100111BL」	平成28年2月
【備考】-35℃設定。			
【備考】

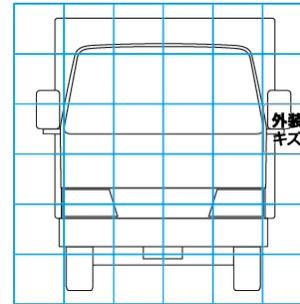
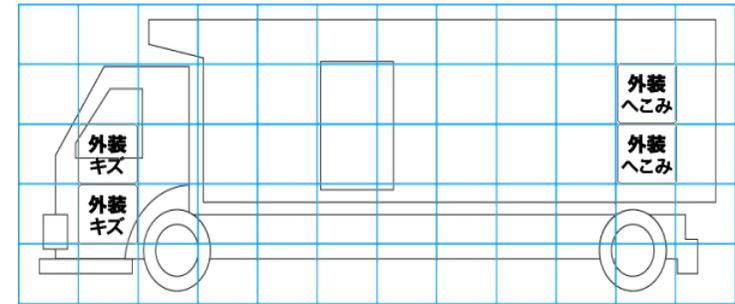
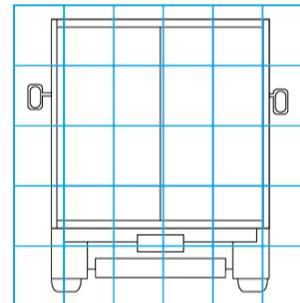
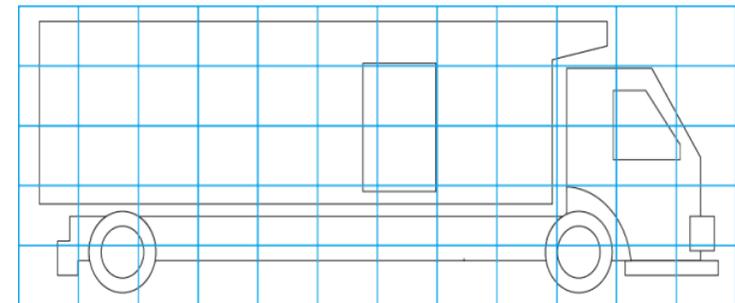
【外装】

外装キズ	外装へこみ	うき	曲がり	サビ	補修跡	割れ	庫内キズ	庫内へこみ	庫内穴あき	床汚れ
------	-------	----	-----	----	-----	----	------	-------	-------	-----
