車両情報				
車名	年式	型式	形状	車台番号
日野	平成30年12月	2RG-FW1AHG	アルミウイング	FW1AH-105386
走行	馬力	シフト		ブレーキ
361.637km	380PS/279KW	セミア/T プロシフト 12速		エア
ボディ内寸				
長: 9,622 mm 幅: 2,399 mm 高: 2,647 mm 門高: 2,566 mm

上物仕様			
上物名	メーカー	型式「製造番号」	年式
アルミウイング	日本トレクス	「18W-05365」	平成30年12月(不明)
【備考】ラッシング2段、引出しフック9対、庫内灯4ケ			
【備考】			
【備考】			
【上物仕様備考】

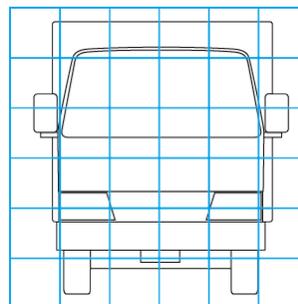
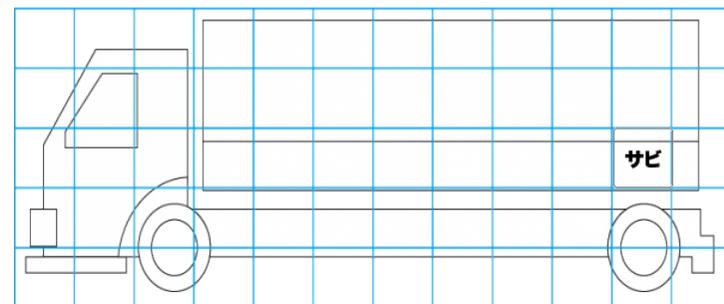
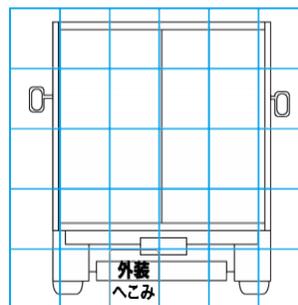
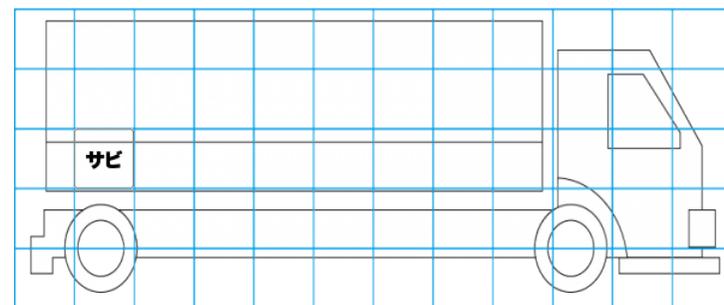
外装状態			
キャブコーション	フレーム番号	フレームのさび	飛石
有	確認済	無	飛石有(リヘア可)

【外装】

【ボデー内】

外装キズ	外装へこみ	うき	曲がり	サビ	補修跡	割れ	庫内キズ	庫内へこみ	庫内穴あき	床汚れ
------	-------	----	-----	----	-----	----	------	-------	-------	-----
