車両情報				
車名	初年度登録	型式	形状	車台番号
日野	平成26年3月	QKG-SH1EDAG	トラクタ	SH1EDA-13206
走行	馬力	シフト	ブレーキ	ボディ内寸
404,012km	450PS/331KW	M/T 7速	エア	長: mm 幅: mm 高: mm 門高: mm

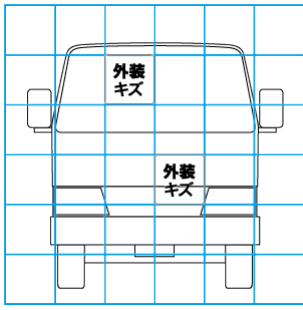
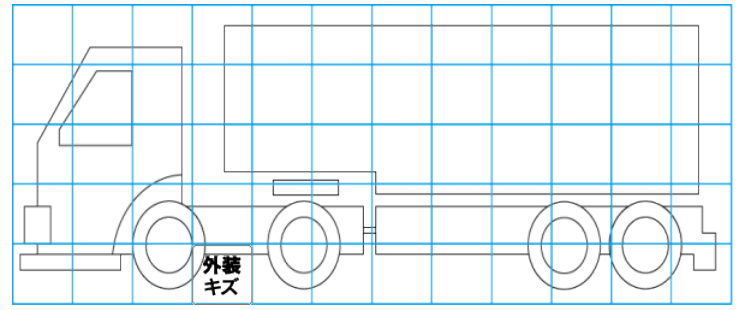
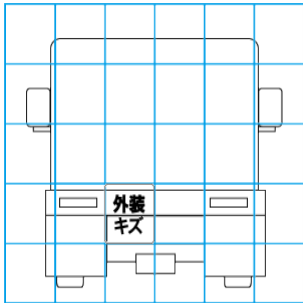
外装状態			
キャブコーション	フレーム番号	フレームのさび	飛石
有	確認済	小	飛石有(リペア 不可)

【外装】					【ボデー内】					
外装キズ	外装へこみ	うき	曲がり	サビ	補修跡	割れ	庫内キズ	庫内へこみ	庫内穴あき	床汚れ
