車両情報				
車名	初年度登録	型式	形状	車台番号
三菱ふそう	平成29年12月	TPG-FBA50	冷凍バン	FBA50-560269
走行	馬力	シフト	ブレーキ	ボディ内寸
244,430km	150PS/110KW	A/T デュオニック 6速	ハキューム	長: 3,000 mm 幅: 1,660 mm 高: 1,760 mm 門高: 1,750 mm

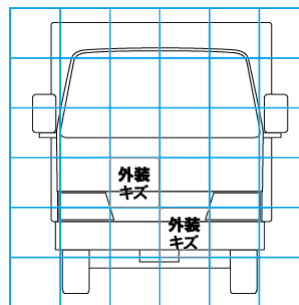
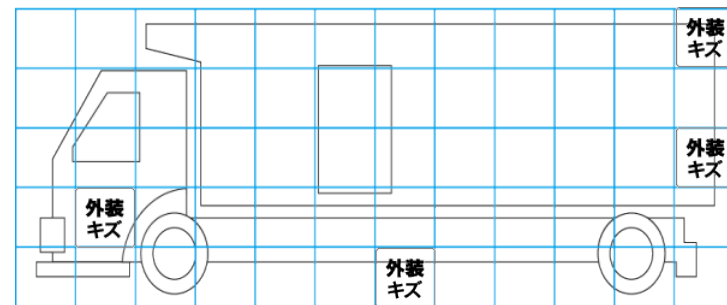
【外装】

外装状態			
キャブコーション	フレーム番号	フレームのさび	飛石
有	確認済	中	点傷有

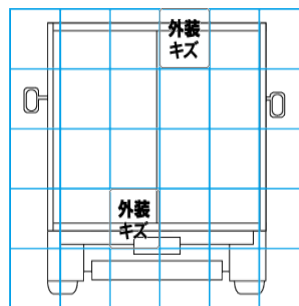
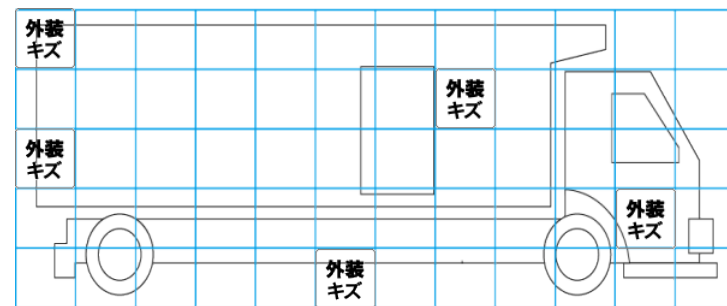
【ボデー内】

外装キズ	外装へこみ	うき	曲がり	サビ	補修跡	割れ	庫内キズ	庫内へこみ	庫内穴あき	床汚れ
------	-------	----	-----	----	-----	----	------	-------	-------	-----
