| 車 両 情 報 | | | | | |
| 日野 | 令和 3年11月 | 2DG-FW1AHG | アルミウィング | FW1AH-119295-A | |

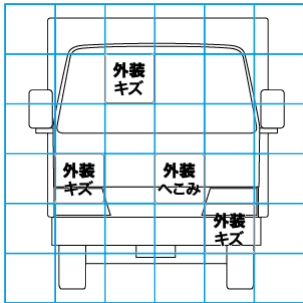
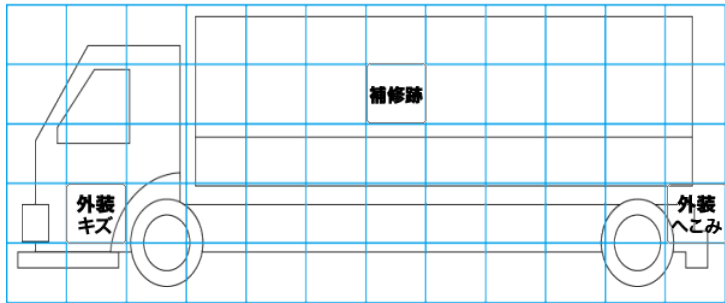
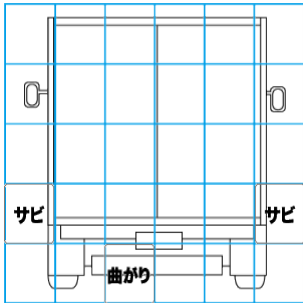
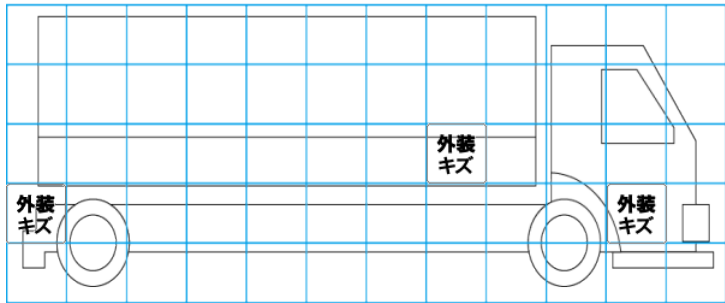
| 外装状態 | | | |

| 外装状態 | | | |
|---|---|---|---|
| キャブコーション | フレーム番号 | フレームのさび | 飛石 |
| 有 | 確認済 | 無 | 飛石有(リペア 可) |

| 【外装】 | | | | 【ボデー内】 | | | | | | |
|---|---|---|---|---|---|---|---|---|---|---|
| 外装キズ | 外装へこみ | うき | 曲がり | サビ | 補修跡 | 割れ | 庫内キズ | 庫内へこみ | 庫内穴あき | 床汚れ |
