| 車両情報 | | | | |
| 日野 | 平成30年12月 | 2PG-FW1AHG | アルミウイング | FW1AH-107152 |

| 上物仕様 | | | |

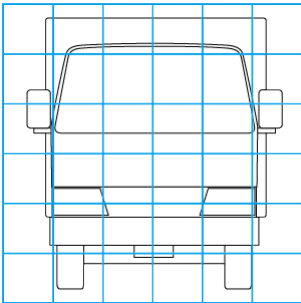
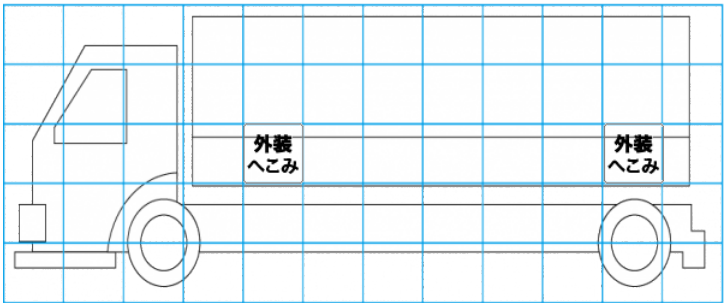
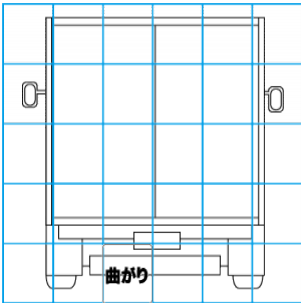
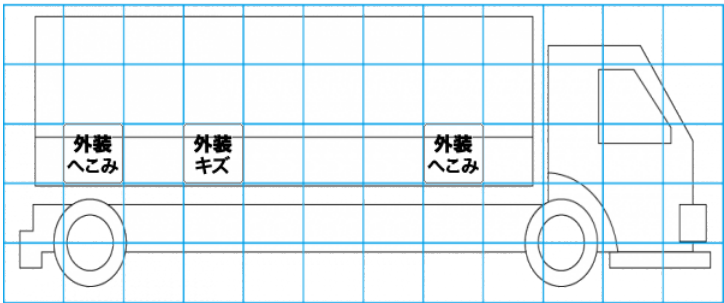
| 外装状態 | | | |

| 外装状態 | | | |
|---|---|---|---|
| キャブコーション | フレーム番号 | フレームのさび | 飛石 |
| 有 | 確認済 | 無 | 点傷有 |

| 外装<br>キズ | 外装<br>へこみ | うき | 曲がり | サビ | 補修跡 | 割れ | 庫内<br>キズ | 庫内<br>へこみ | 庫内<br>穴あき | 床<br>汚れ |
