| 車両情報 | | | | |
| いすゞ | 平成27年9月 | QKG-CYL77A | アルミウイング | CYL77A-7007183 |

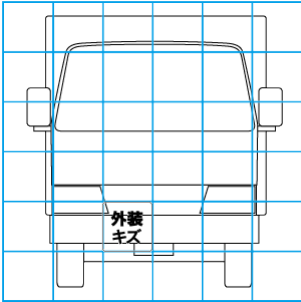
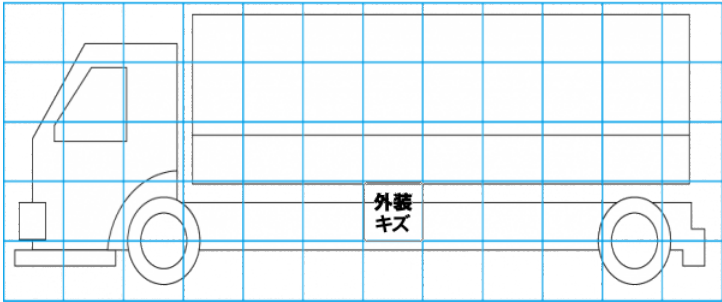
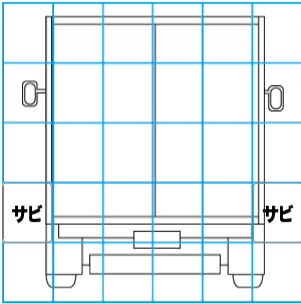
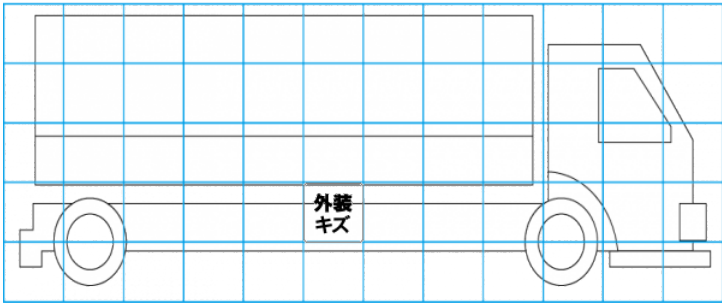
| 外装状態 | | | |

| 外装状態 | | | |
|---|---|---|---|
| キャブコーション | フレーム番号 | フレームのさび | 飛石 |
| 有 | 確認済 | 小 | 点傷有 |

| 外装<br>キズ | 外装<br>へこみ | うき | 曲がり | サビ | 補修跡 | 割れ | 庫内<br>キズ | 庫内<br>へこみ | 庫内<br>穴あき | 床<br>汚れ |
