車両情報				
車名	年式	型式	形状	車台番号
日野	平成25年3月	LDG-GK8JRAA	クレーン付平	GK8JRA-99999 (テスト用)
走行	馬力	シフト	ブレーキ	ボディ内寸
2,525km メーター改ざん	420PS/309KW	A/T プロシフト H/L 6速	エア-	長: 6,790 mm 幅: 2,380 mm 高: 390 mm 門高: mm

◎: 良好 ○: 通常走行問題なし △: 要修理 /: 装備無し ※あくまでも当社判断基準によるものです

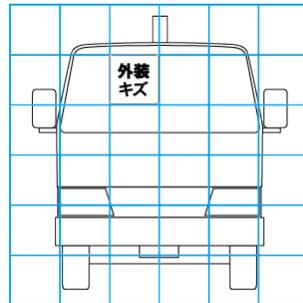
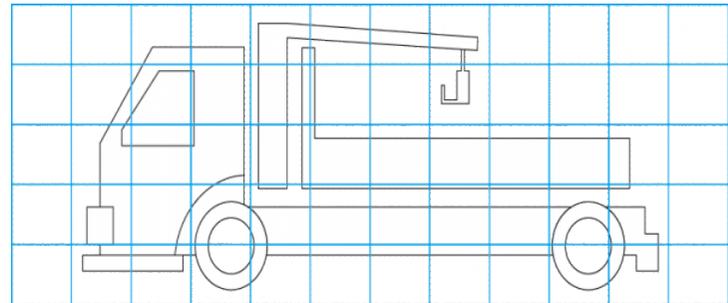
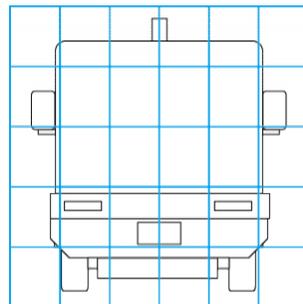
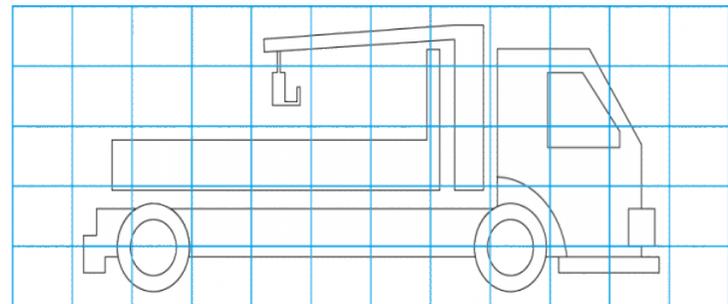
外装状態			
キャブコーション	フレーム番号	フレームのさび	飛石
有	確認済	小	点傷有

【外装】	【ボデー内】
<input checked="" type="checkbox"/> 外装キズ <input checked="" type="checkbox"/> 外装へこみ <input type="checkbox"/> うき <input type="checkbox"/> 曲がり <input type="checkbox"/> サビ <input type="checkbox"/> 補修跡 <input type="checkbox"/> 割れ	<input type="checkbox"/> 庫内キズ <input type="checkbox"/> 庫内へこみ <input type="checkbox"/> 庫内穴あき <input type="checkbox"/> 床汚れ
