車両情報				
車名	年式	型式	形状	車台番号
三菱ふそう	平成17年11月	PA-FE73DC改	高所作業車	FE73DC改-510437
走行	馬力	シフト	ブレーキ	ボディ内寸
139,182km	140PS/103KW	M/T 5速	パキューム	長: mm 幅: mm 高: mm 門高: mm

上物仕様			
上物名	メーカー	型式「製造番号」	年式
高所作業車	タダノ	AT-170-1-20410	平成17年11月

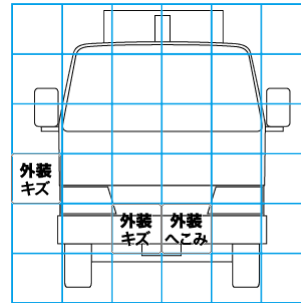
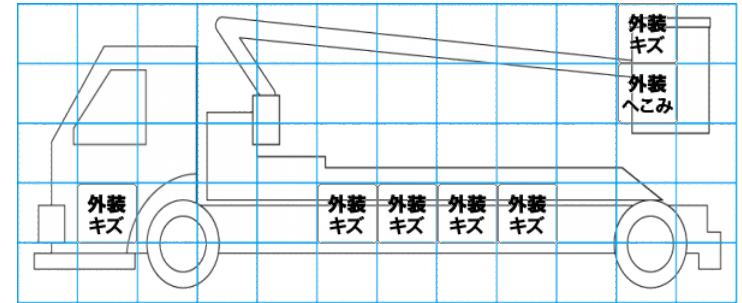
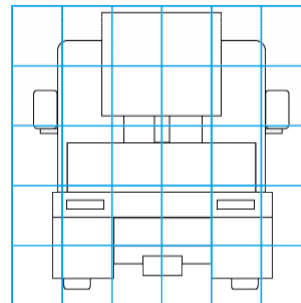
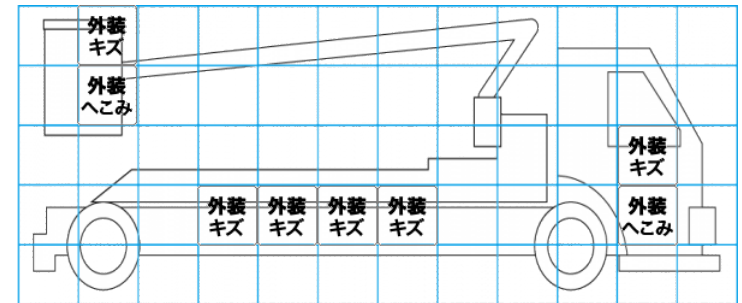
【外装】

外装状態			
キャブコーション	フレーム番号	フレームのさび	飛石
有	確認済	無	点傷有

外装キズ	外装へこみ	うき	曲がり	サビ	補修跡	割れ	庫内キズ	庫内へこみ	庫内穴あき	床汚れ
------	-------	----	-----	----	-----	----	------	-------	-------	-----
