車両情報				
車名	年式	型式	形状	車台番号
日野	平成25年11月	TKG-FD7JLAA	ドライバン	FD7JLA-14245
走行	馬力	シフト	ブレーキ	ボディ内寸
325,131km	240PS/177KW	M/T 6速	エア	長:6,417 mm 幅:2,084 mm 高:2,430 mm 門高:2,235 mm

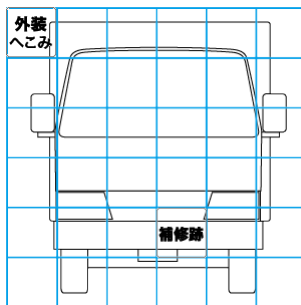
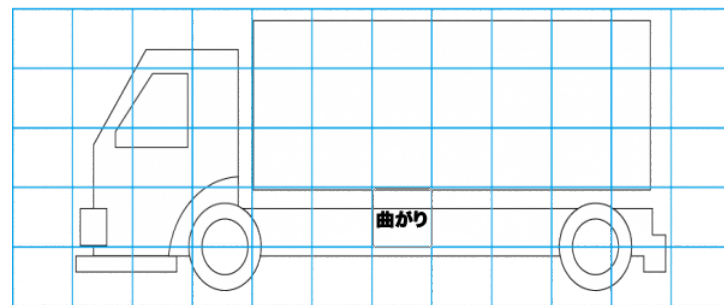
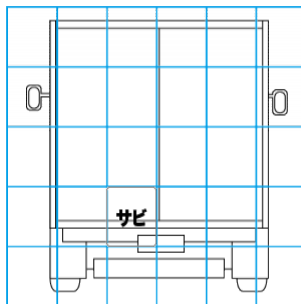
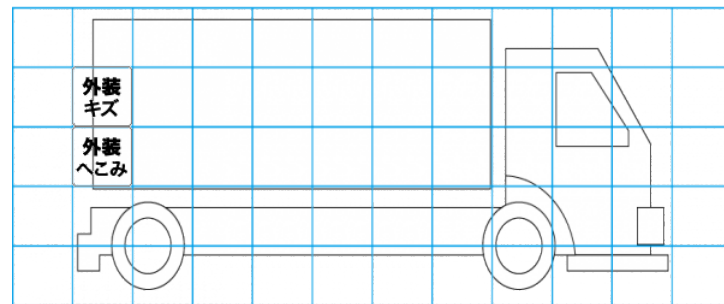
外装状態			
キャブコーション	フレーム番号	フレームのさび	飛石
有	確認済	小	飛石有(リヘア可)

【外装】	【ボデー内】
<input type="checkbox"/> 外装キズ <input type="checkbox"/> 外装へこみ <input type="checkbox"/> うき <input type="checkbox"/> 曲がり <input type="checkbox"/> サビ <input type="checkbox"/> 補修跡 <input type="checkbox"/> 割れ	<input type="checkbox"/> 庫内キズ <input type="checkbox"/> 庫内へこみ <input type="checkbox"/> 庫内穴あき <input type="checkbox"/> 床汚れ
