| 車両情報 | | | | |
| 日野 | H22 | LKG | FW1EXB-10251 | 冷凍車 |

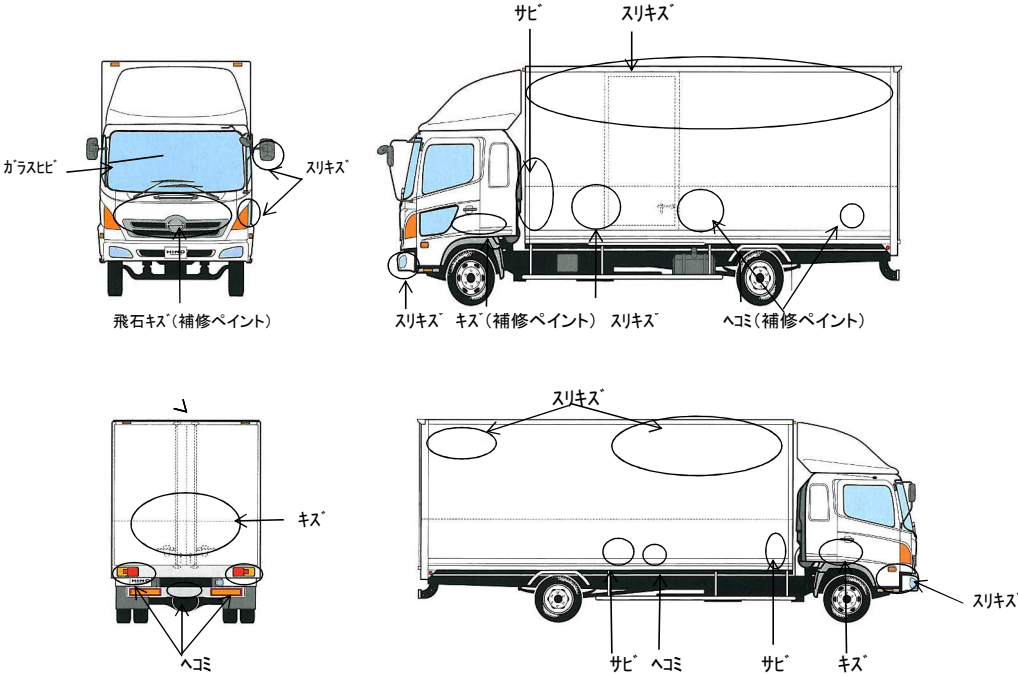
| 外装状態 | |
| ボデーコーション | フレーム番号 |
| <span>有</span> ・無・( ) | <span>確認済</span> ・一部不鮮明・見えない |
| フレームのさび | 飛石 |
| 無・小・ <span>中</span> ・大 | 無・点傷有・ <span>飛石有</span> (リペア可)・ <span>不可</span> ( ) |

外装状態は写真や現車もあわせてご確認ください。
