| Condition Check | | 福岡入札会 560回 | | | | 貨物 | | | | | |
| 519 | | H23年02月 | | スーパーグレート | | 2 | | 3 | | | |
| | | | | 11. 3t 冷蔵冷凍車-30℃ ウイング車 | | 2WD | | D | | D | |

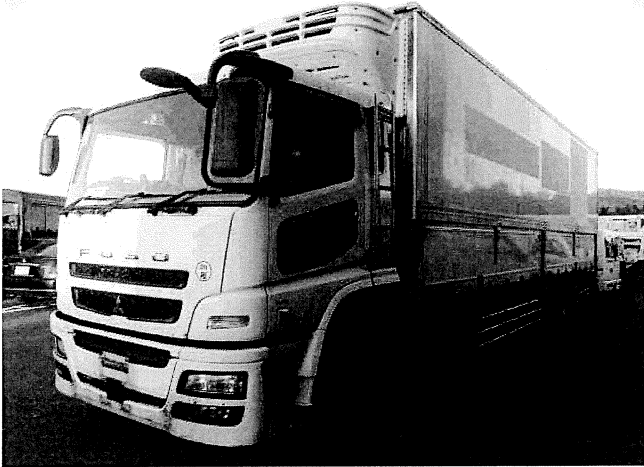
| FRONT | | | | | | | | | | 修復 | |
| U2,C2,S2,S2 C2,S2,S2 | | | | | | | | | | | |
| S2,S2 U2,S2 | | | | | | | | | | | |
| A2,K G S2,K | | | | | | | | | | 客室内張 | |
| U2,S2 | | | | | | | | | | ヤブレ | |
| U2,C2 S2,K U3,C2 S2,K | | | | | | | | | | 穴 | |
| U2,C2,S2,K | | | | | | | | | | コゲ | |
| REAR | | | | | | | | | | | |
| 損傷記号&損傷サイズ(～最大cm) サイズの小さい傷、ミゾヤマはチェックしません | | | | | | | | | | バッテリー上がり、ベルト鳴き | |
| 凸凹・亀裂 | | | | | | | | | | 外装色褪せA、U、S、C、リヤピラーK | |
| 線キズ | | | | | | | | | | 荷箱A、U、S、C | |
| サビ | | | | | | | | | | 冷凍機、ウイング動作未確認 | |
| 腐食 | | | | | | | | | | 下回りSC大、フレームヤセ | |
| ◆ エクボ U2 ～20 ◆ ～10 ◆ ～10 ◆ ～10 | | | | | | | | | | フロントガラスワレ1cm超 | |
| ◆ ～10 U3 20超 A2 10超 S2 10超 C2 10超 | | | | | | | | | | ハンドルスレ(大)、コンソール穴 | |
| W 板金あり P 塗装あり K 看板跡 | | | | | | | | | | 室内汚れ、キズ | |
| X 交換跡 G ガラス交換要す L レンズ割れ | | | | | | | | | | 天張り汚れ大 | |
