出品番号 518	初度登録 H26年11月	車種名 エルフ	ドア数 2	評価点 R	
	車歴 レンタカー	グレード・仕様 2.0t パワーゲート付	駆動 2WD	外装 D	内装 C

型式 TKG-NPR85AR	型式指定	類別
排気量 3000cc	燃料 軽油	ミッション MT
車検期限 抹消	検付自賠責 ×	承認請求書
登録番号 福岡 100 わ 4333	車台番号 NPR85-7048596

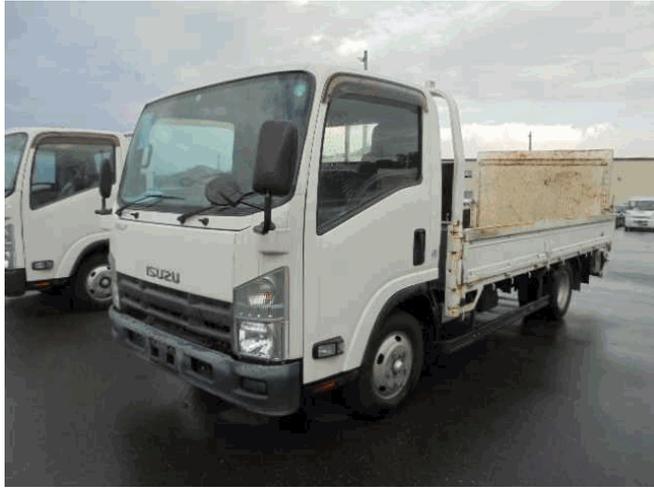
修復内容
フロントビラー左修正歪み フロントフロア歪み

査定特記事項
パワーゲート動作未確認 外装色褪せA、U、S 荷台板張A、U、S、C 鳥居・前立板張り タイヤスタッドレス リヤビラー左W 下回りSC中 内装汚れ、キズ シートカバー付、ヤブレ、コゲ穴 ダッシュボードのり跡、キズ エアバッグ運転席のみ
