| Condition Check | | | | 福岡入札会 592回 | | | | 貨物 | | | | | | | |
| 出品番号<br><b>520</b> | | 初度登録<br>H27年09月 | | 車種名<br>エルフ | | | | ドア数<br>2 | | 評価点<br>3.5 | | | | | |
| | | 車歴<br>レンタカー | | グレード・仕様<br>2.0t パワーゲート付 | | | | 駆動<br>2WD | | 外装<br>C | | 内装<br>C | | | |

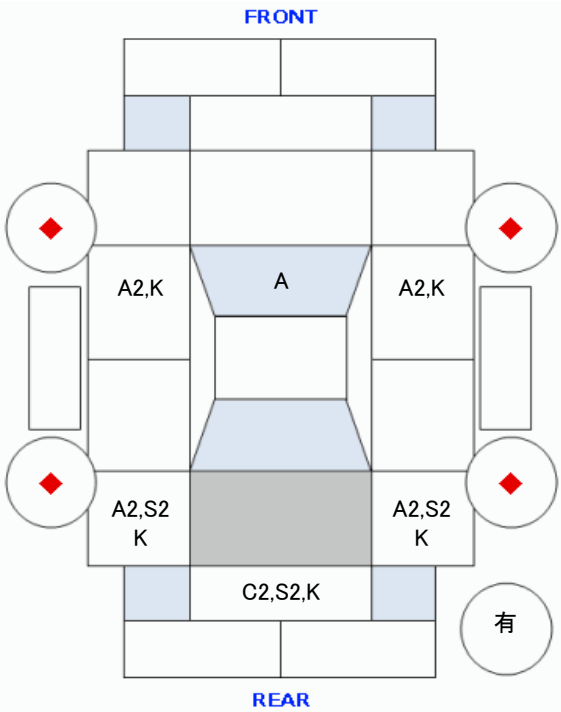
| | | | | | | | | ヤブレ<br>○ | | | | パワーゲート動作未確認<br>外装色褪せA、U、S<br>荷台板A、U、S、C、床ワレ<br>鳥居・前立板張り<br>下回りSC中<br>内装汚れ、キズ<br>シートカバー付、ヤブレ<br>ドア内張り色褪せ<br>エアバッグ運転席のみ<br>バッテリー上がり | | | |
