| Condition Check | | 福岡入札会 622回 | | 貨物 | | | | | | | | | | | | | | | | | | | | | | | | | | | | | | |
| 出品番号<br><b>502</b> | 初度登録<br>H27年01月 | 車種名<br>デュトロ | ドア数<br>2 | 評価点<br>3.5 | | | | | | | | | | | | | | | | | | | | | | | | | | | | | | |
| | 車歴 | グレード・仕様<br>3.7t 糞尿車 | 駆動<br>2WD | 外装<br>C | 内装<br>C | | | | | | | | | | | | | | | | | | | | | | | | | | | | | |

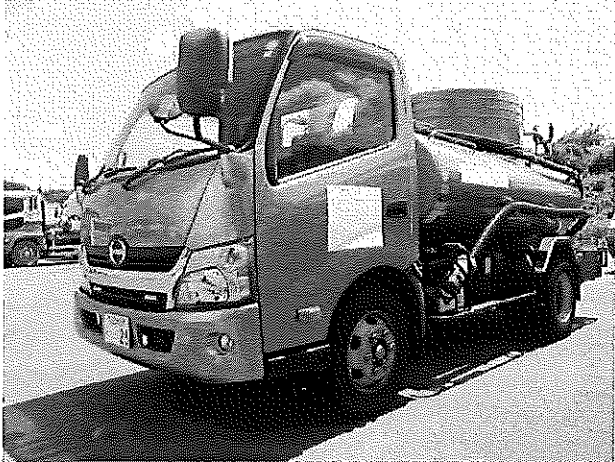
| Condition Check | | 福岡入札会 622回 | | 貨物 | | | | | | | | | | | | | | | | | | | | | | | | | | | | | | |
|---|---|---|---|---|---|---|---|---|---|---|--|---|---|---|---|---|---|---|---|---|---|---|---|---|---|---|---|---|---|---|---|---|---|---|
| 糞尿車動作未確認<br>外装A、U<br>上物A、U、S<br>エアバック運転席のみ<br>内装汚れ、キズ<br>ハンドルグリップ不良<br>シートカバー付、ヤブレ<br>シートスレ<br>コンソール穴<br>ダッシュボードのり跡、キズ<br>コーションラベル欠品<br>シートベルト2014年製 | | | | | | | | | | | | | | | | | | | | | | | | | | | | | | | | | | |
