| Condition Check | | 福岡入札会 626回 | | | | 貨物 | | | | | |
| 出品番号<br><b>514</b> | 初度登録<br>H27年06月 | 車種名<br>ギガ | | | | ドア数<br>2 | 評価点<br>3.5 | | | | |
| | 車歴<br>一般事業用 | グレード・仕様<br>12.8t 冷蔵冷凍車-30℃ | | | | 駆動<br>2WD | 外装<br>C | 内装<br>C | | | |

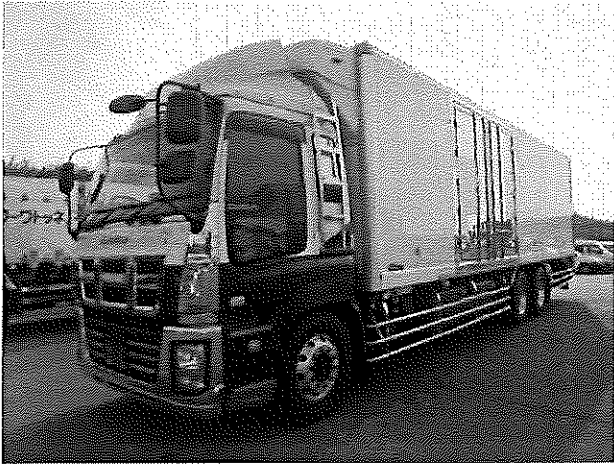
| 冷凍機動作未確認 スタンバイコード欠品<br>外装色褪せA、U、S<br>看板部塗抹<br>スムーサーG<br>エンジンオイル漏れ<br>荷箱A、U、S<br>エンジン振動<br>下回りSC小 エアバッグ運転席のみ<br>サイドミラーキズ<br>内装汚れ、キズ オドメーターB表示<br>ハンドルスレ(大) コンソール穴、のり跡<br>シートヤブレ、ヘタリ<br>ダッシュボードのり跡<br>警告ランプ(IESC、PCB)<br>電動キャブチルト不良 | | | | | | 福岡オートプラザ<br>〒811-3134<br>福岡県古賀市青柳1134-1<br>広島<br>092-609-9507 | | | | | |
