車両情報				
車名	初年度登録	型式	形状	車台番号
UDトラックス	平成17年12月	ADG-CD4ZA	冷凍パン	CD4ZA-01231
走行	馬力	シフト	ブレーキ	ボディ内寸
1,758.031km			エア	長: 9,366 mm 幅: 2,269 mm 高: 2,230 mm 門高: 2,013 mm

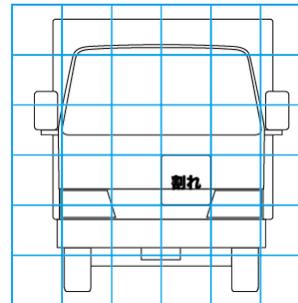
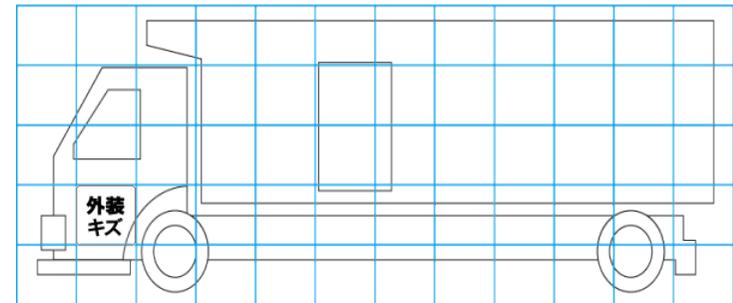
【外装】

外装状態			
キャブコーション	フレーム番号	フレームのさび	飛石
有	確認済	小	点傷有

外装キズ	外装へこみ	うき	曲がり	サビ	補修跡	割れ	庫内キズ	庫内へこみ	庫内穴あき	床汚れ
------	-------	----	-----	----	-----	----	------	-------	-------	-----
